STRUCTURAL CALCULATION FOR THE RECOVERY OF A HISTORIC LUMBER STRUCTURE WITH LOSS OF SECTION BY XYLOPHAGES ATTACK

Rojo Vea, Sergio¹; Gutiérrez López, José Luis²; Vergara González, Eliseo P.²;
Vergara González, David²

¹ Sergio Rojo Vea Arquitecto, ² Área de Proyectos de Ingeniería. Universidad de La Rioja

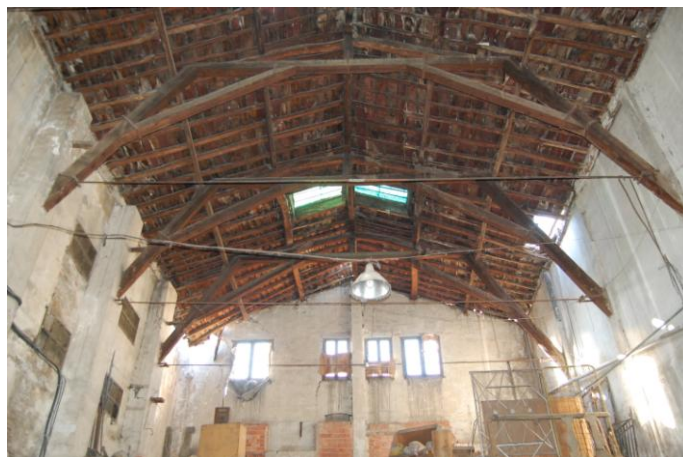
Figura 1. Estado de origen en septiembre de 2012

- Los elementos de segundo orden (cabios) y, puntualmente, alguna parte de alguna cercha estaba visiblemente afectados por la humedad.
- La geometría de los elementos se encontraba en aparente buen estado y su rigidez parecía apta. No se apreciaban elementos que estuvieran a punto de partirse ni sufriendo sobrecargas.
- Las secciones de pares, jabalcones, tirantes y resto de elementos parecían adecuadas.
- El peso que soportaban era el de un entablado de madera con teja árabe y restos de escombro.

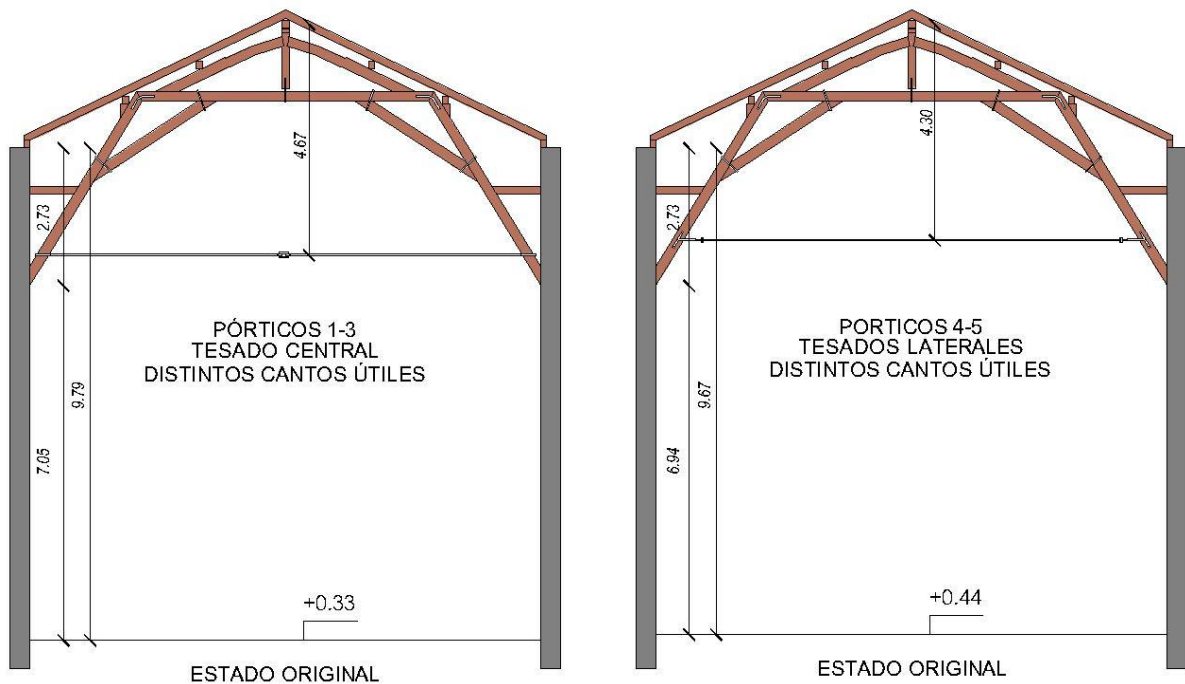
Figura 3. Alzado de las cerchas

Las cerchas 1,2,3 tenían en sus tirantes un único mecanismo de tesado en el centro. Las cerchas 4 y 5 tenían dos mecanismos de tesado por tirante, uno en cada extremo.

En esta primera revisión, se concluyó que la estructura podría satisfacer, con una adecuada elección de la solución constructiva para la cubierta, todas las exigencias normativas excepto en el tramo inferior, desde el jabalcón hasta el apoyo en el muro. Esto era debido, fundamentalmente, a que la posición del tirante implicaba una respuesta estructural con un elevado momento flector.

En nuestro caso, observando con detalle cómo la posición original del tirante en las cerchas disminuía la capacidad resistente de las mismas, se empezó a valorar las posibilidades que se abrían modificando su posición, en concreto acercándolo lo máximo posible al empotramiento de la cercha en el pilar.

Efectivamente, cambiando la posición del tirante inferior, se aumentaba el canto útil de la cercha y se reducía los esfuerzos en ménsula, ya que se reducía la longitud del apoyo al tirante, en los tramos de apoyo sobre el muro de carga. (Ver figuras 4 y 5). La reducción de esfuerzos provocados por esta modificación permitió garantizar la resistencia de las cerchas ante el incremento de carga y exigencia de resistencia al fuego que hubo que considerar para cumplir con las prescripciones del Código Técnico de la Edificación.

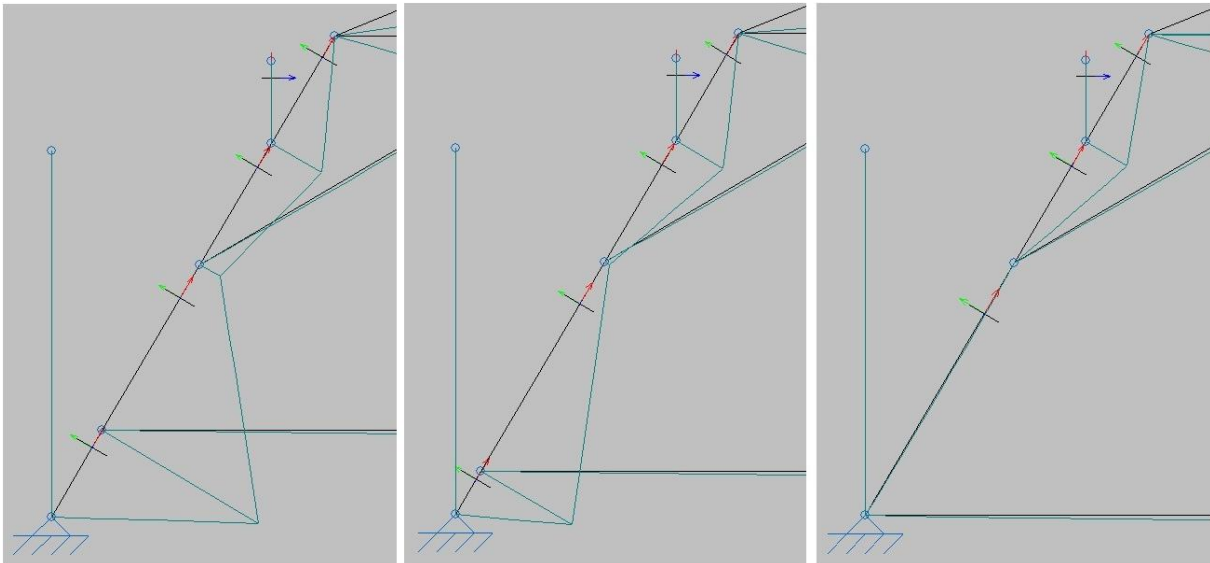
Figura 4

En la figura 4 puede observarse cómo se reduce el momento flector en el par de madera a medida que el tirante va acercándose a su posición óptima.

En este caso nos encontramos con una posición del tirante excesivamente elevado, probablemente para garantizar una mayor altura útil en el espacio interior y sin descartar

que se hubiera colocado a posteriori ante el temor o la evidencia de que los muros laterales no fueran capaces de contrarrestar el empuje horizontal.

Gráficas de momentos flectores. De izquierda a derecha: 1 Situación de origen; 2 Situación adoptada y que cumple; 3 Situación ideal

Se realizó el análisis con el tirante situado a 50cm del apoyo en muro. Se verificó que, en esta situación, la parte de la estructura que no cumplía ante estados límite últimos debido a la elevada sollicitación de flexo-compresión, había reducido su sollicitación considerablemente, hasta el punto en el que era capaz de garantizar su capacidad resistente con los coeficientes parciales de seguridad exigidos por el Código Técnico de la Edificación y una estabilidad a fuego de 60 minutos en las secciones de madera aserrada.

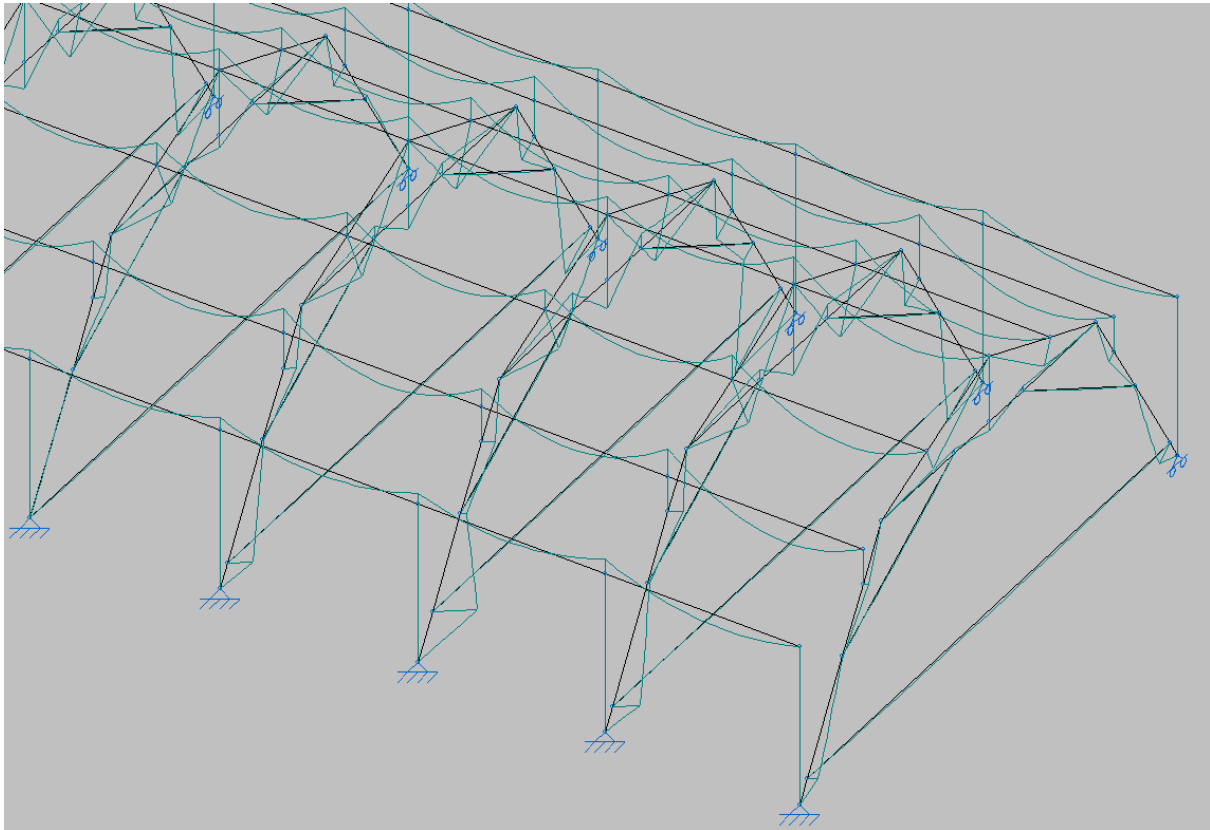
Figura 5

Gráficas de momentos flectores en tres dimensiones.

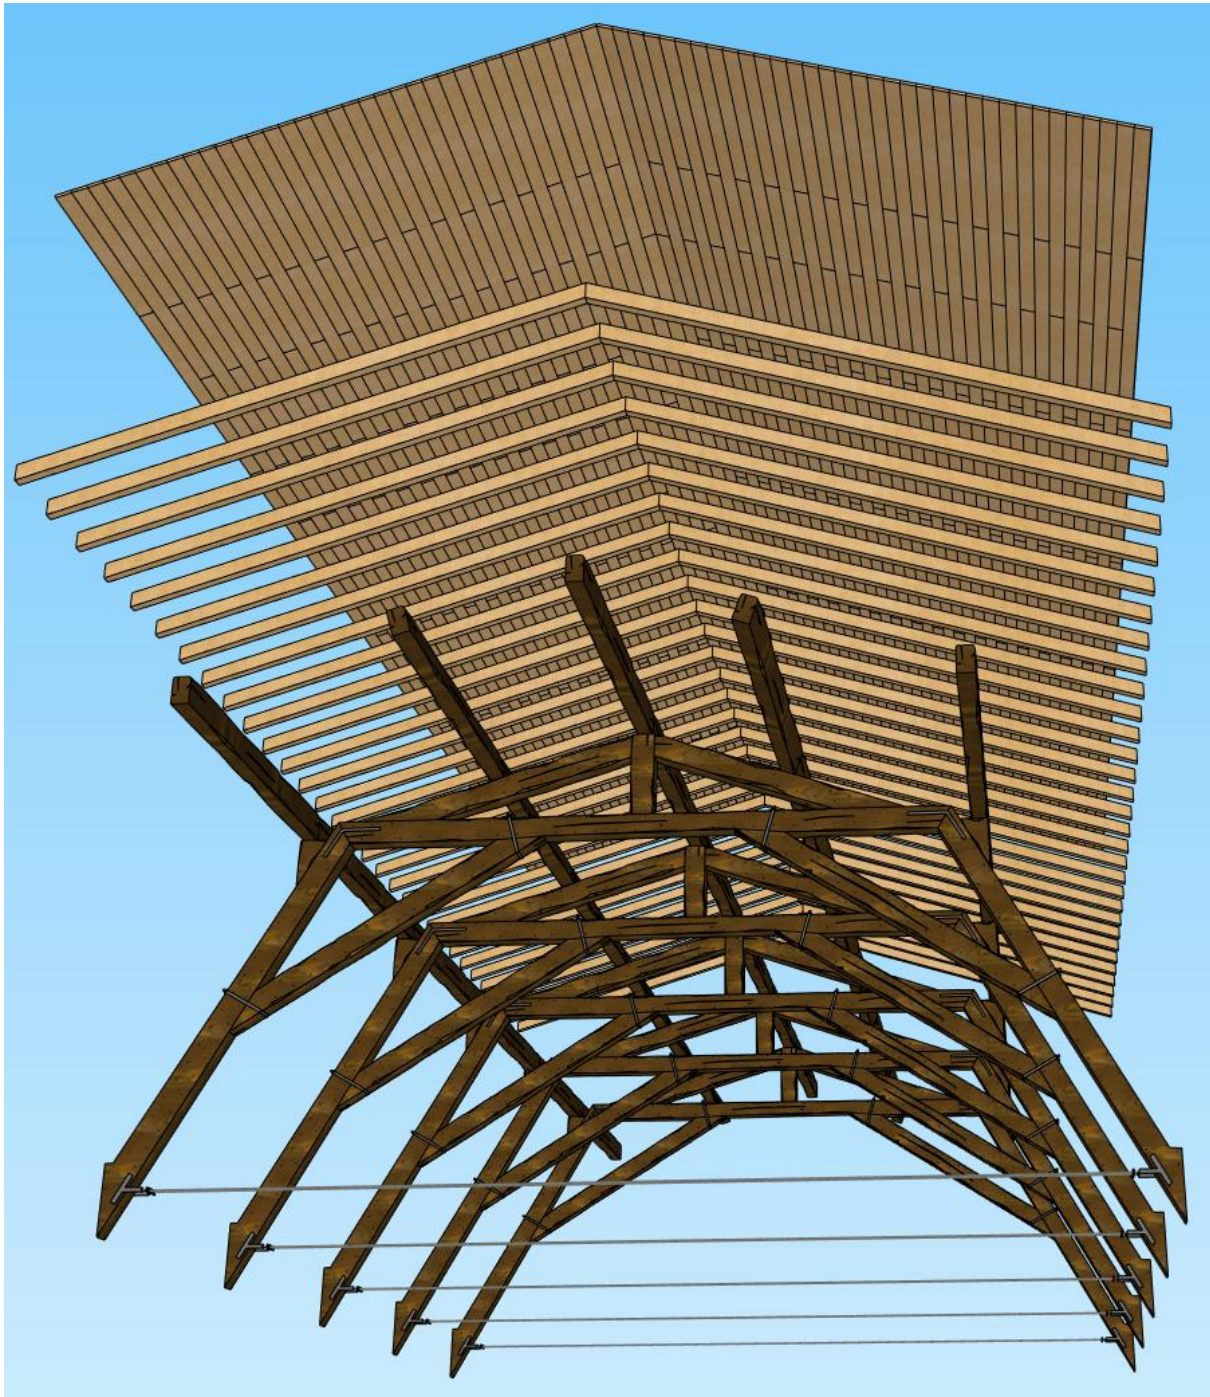
Figura 7. Modelo 3D de las cerchas y de la cubierta de madera que soportan.

Por motivos constructivos no era posible colocar el tirante en la zona inferior de la cercha ya que ello implicaría la necesidad de desmontar la estructura casi por completo ante la necesidad de actuar en la zona de apoyo en el muro. (Ver figura 7) En esta situación, el tramo que se encuentra “sobresolicitado” quedaría sometido únicamente a esfuerzos de compresión simple, sin momento flector, con lo que la estructura se encontraría en una situación suficientemente segura.

Los análisis de las diversas soluciones se realizan mediante el programa de cálculo matricial de estructuras en tres dimensiones Cype Nuevo Metal 3D, procediéndose a la comprobación de la solución definitiva mediante el software de elementos finitos Sap2000 contemplando el comportamiento geométrico no lineal debido a la deformabilidad del tirante de acero.
