ESTUDIO TÉCNICO SOBRE LA ROTURA DE TUBOS DE PRESIÓN DE PVC

Díaz-Parralejo, A.; Sánchez-González, J.; Gallego-Núñez, A.; Guiberteau, F.

Universidad de Extremadura

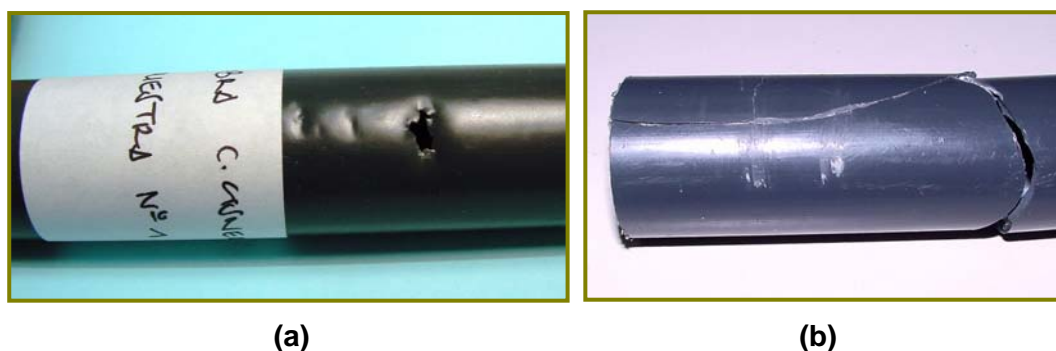
Los tubos del siniestro objeto de estudio presentan dos tipos de fallo bien diferenciados, por lo que las causas del problema parecen diversificarse. Algunos presentan perforaciones en diversas localizaciones en las paredes de los tubos, con diferentes diámetros y morfología irregular. Otros, presentan fisuras que se extienden longitudinalmente y/o transversalmente por el tubo (ver las figuras 1a y 1b).

Figura 1. Muestras de tubos con perforaciones (a) y fisuras (b).

- Por último, los fallos acontecidos en las tuberías son debidos a la presencia de defectos en forma de pequeños poros en las paredes de los tubos. Debido a la cantidad de tramos de tubería donde se aprecian tales defectos, no es prudente la utilización o puesta en servicio de la instalación recomendando, por tanto, la sustitución por tubos de mejor calidad y prestaciones.

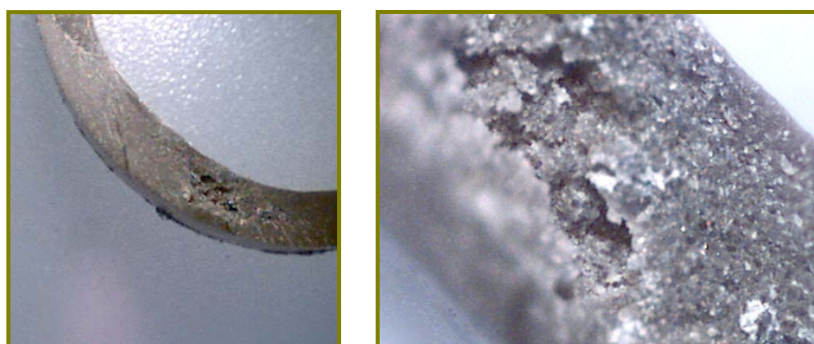
La localización de estos defectos dentro de la pared o espesor del tubo también varía. Se pueden encontrar poros internos de pequeño o mediano tamaño (0.5 – 1 mm) incrustados en la pared del tubo (figura 2), y también poros de mayor tamaño (1 – 5 mm) que incluso llegan a aflorar por la superficie interior del tubo.

Figura 2. Tubos con poros internos de pequeño tamaño observados a 10 y 60 aumentos.

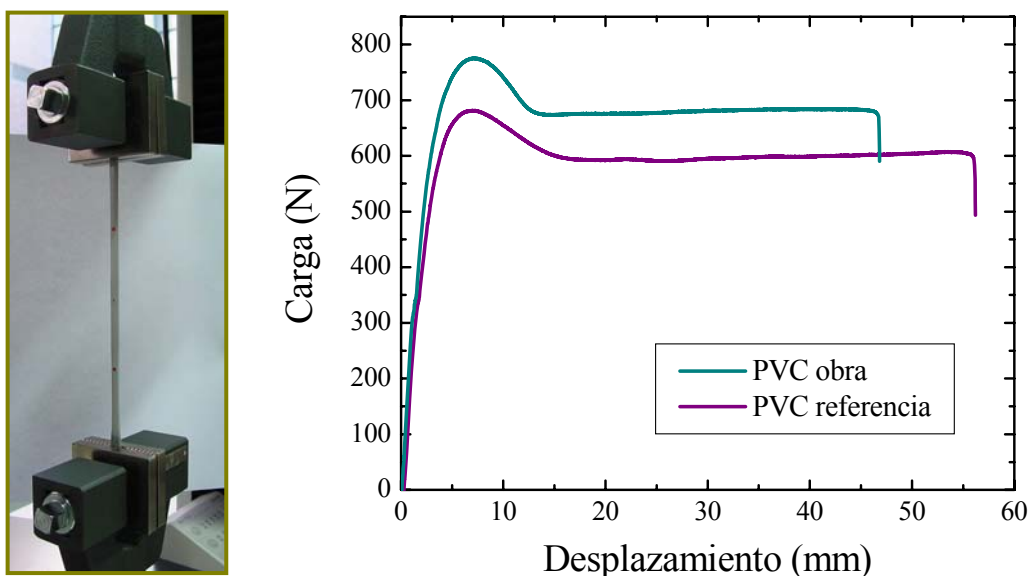
En la figura 3 se muestra un detalle de una probeta sometida a un ensayo de tracción, así como las gráficas carga-desplazamiento correspondiente a los dos tipos de muestras de PVC ensayadas. En la tabla 1 se recogen los valores obtenidos a partir de los ensayos de tracción y de microdureza Vickers.

A la vista de las curvas de la figura 3 y de los valores indicados en la tabla 1, se puede apreciar y deducir un comportamiento mecánico más resistente (mayor módulo de Young, carga y tensión de rotura, así como una mayor dureza del material) del PVC utilizado en las obras objeto de estudio, en comparación con el PVC utilizado como material de referencia.

Figura 3. Tubos con poros internos de pequeño tamaño observados a 10 y 60 aumentos.

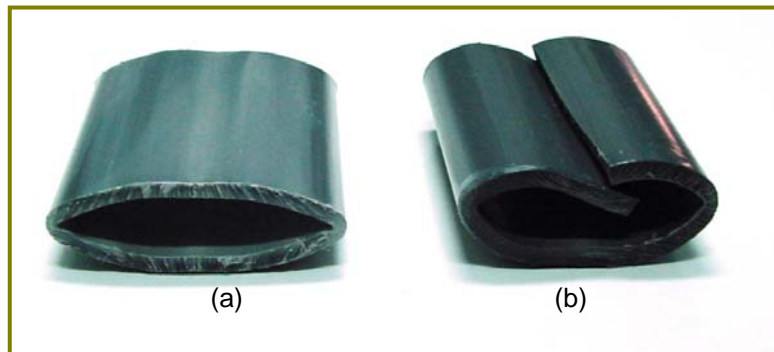
No obstante, todos esos resultados conducen a un material más rígido y menos flexible (menor capacidad de deformación) que el utilizado como referencia, tal y como se desprende del desplazamiento mostrado en las gráficas de la figura 3, así como del alargamiento porcentual indicado en la tabla 1. La aparición de fisuras en algunas muestras de tubos, son características de un material relativamente rígido; este hecho puede estar asociado a la propagación de grietas a partir de los defectos preexistentes en los tubos, cuando éstos son sometidos a la presión de trabajo. Este hecho se pone de manifiesto en la figura 4, que muestra dos probetas que han sido sometidas a compresión o aplastamiento.

Figura 4. Muestras de tubos de PVC tras ser sometidas a una prueba de compresión: tubo de referencia (a), y tubo de obra (b).

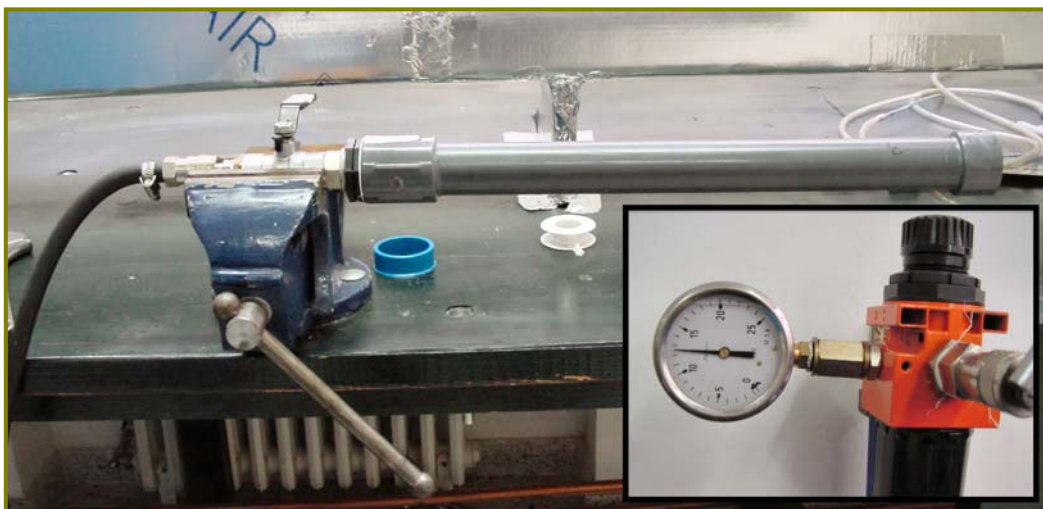
En la figura 5 se muestra un tramo de tubo sometido a una prueba de presión. Las pruebas de presión a que han sido sometidos los tubos demuestran que los tramos que no presentan poros (tramos “sanos”), o incluso aquellos tramos con defectos relativamente pequeños, pueden soportar las presiones nominales de trabajo (1.6 MPa) sin problemas. Sin embargo, y como resulta lógico, cuanto mayor sea el tamaño del defecto presente en el tubo menor será la presión soportada.

Figura 5. Tramo de tubo de obra sometido a una prueba de presión interna.

Un aspecto importante observado en estos ensayos y que es necesario resaltar de cara a comprobaciones y puesta en servicio futuras, es el hecho que un tramo de tubo defectuoso puede soportar una determinada presión de trabajo de forma instantánea o durante un determinado tiempo, el tiempo necesario para que el defecto vaya creciendo en profundidad y debilitando la pared del tubo, hasta que llega un momento en que la pared está tan fina y debilitada que no soporta la presión de trabajo y el tubo resulta perforado.

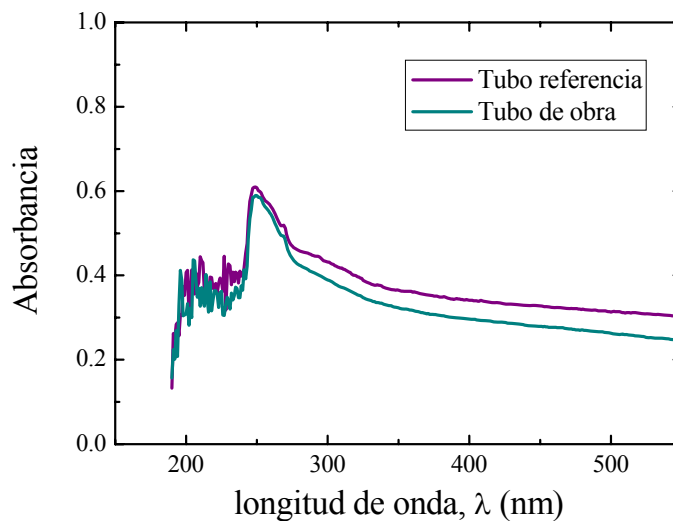
Figura 6. Espectros de absorción de ambos materiales poliméricos.

Para tratar de esclarecer las causas que han podido ocasionar tales anomalías en los tubos, se han realizado otras pruebas sobre el comportamiento y características de los tubos. Así, se ha estudiado el comportamiento al fuego y frente a disolventes orgánicos (ambos polímeros de PVC presentan un comportamiento similar), la absorbancia y permitividad dieléctrica, también con valores muy próximos de esta última ($\epsilon_r(\text{tubo ref.}) = 4.62 \pm 0.05$ y $\epsilon_r(\text{tubo obra}) = 4.75 \pm 0.05$). Dichas pruebas aportan información sensible a la composición química del material, indicando que se trata de polímeros con una gran similitud química, típica y característica de materiales poliméricos de PVC rígido habitualmente utilizado para este tipo de aplicaciones. A modo de ejemplo, en la figura 6 se muestran los espectros de absorción de ambos materiales de PVC tras su disolución en tetrahidrofurano, pudiendo observar una gran semejanza en las características del espectro y posición de las bandas de absorción.
