**(10-012) - Study and proposals for improving the finish of painted plastic parts in an auxiliary industry of the automotive sector.**

Martinez Herrero, Celia <sup>1</sup>; Arnal Arnal, Jose Miguel <sup>1</sup>; Garcia Fayos, Beatriz <sup>1</sup>

<sup>1</sup> Universitat Politècnica de València

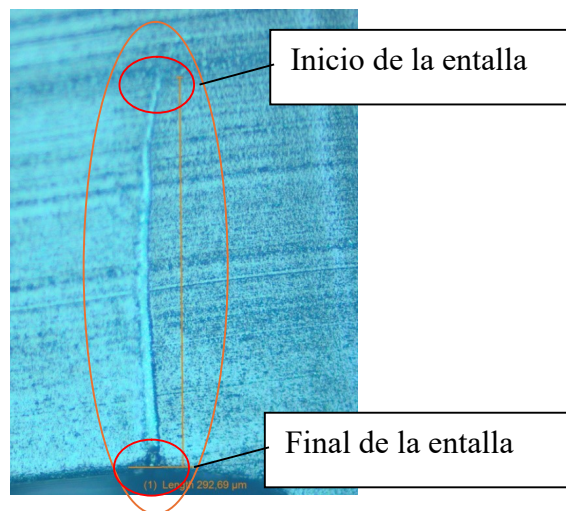
**Figura 2. Defecto causa de los rechazos por parte de cliente.**

Se analizaron los documentos de no conformidad por parte del cliente para conocer en detalle el defecto que se estaba reclamando, dicho defecto, se trata de una pequeña entalla con cierta profundidad ubicada en la cara vista de la pieza objeto de estudio.

Como se puede observar en la Figura 2, la imperfección se manifiesta de forma transversal sobre la dirección de pintado de la pieza. En ella se observa que tiene una profundidad creciente a partir del inicio del defecto hasta cruzar la pieza.

1. Deformaciones en el molde de inyección o en la cinta transportadora
2. Materia prima en estado de agregación inadecuado
3. Daños producidos en las piezas por partículas en los embalajes que se almacenan
4. Falta de adherencia de la pintura sobre la superficie de la pieza
5. Grado de curado inadecuado de la pintura al manipular las piezas en el proceso de montaje

1. Causa raíz 1: Revisión por parte de los técnicos de planta
2. Causa raíz 2: Revisión por parte de los técnicos de planta
3. Causa raíz 3: Procedimiento de limpieza por parte del departamento de embalajes
4. Causa raíz 4: Realización de ensayos para encontrar una relación entre la adherencia y el defecto
5. Causa raíz 5: Búsqueda de un estándar de tiempo de almacenamiento de las piezas previo al proceso de montaje.

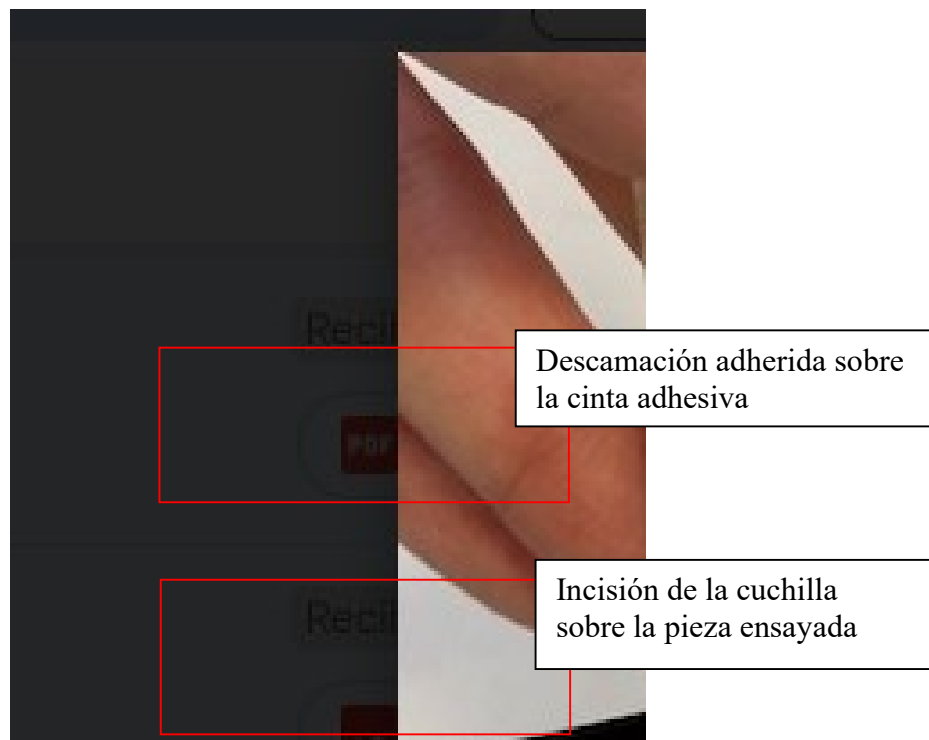
**Figura 3. Test de adherencia.**

El test de adherencia se realiza a través de un porta-cuchillas, con el cual se realizará una incisión de un milímetro sobre la superficie mientras se ejerce una presión uniforme. Posterior a ello se aplica un trozo de cinta adhesiva (Tesa número 4657) y se retira con un ángulo de 60°, siendo el resultado final el que se observa en la figura 3:

Siendo las categorías 0 y 1 de la Tabla 1 aquellas que el cliente considera válidas. En la categoría 0 los bordes de las incisiones son perfectamente lisos, mientras que en la 1, se observan unas ligeras descamaciones del recubrimiento en las intersecciones de las incisiones, siendo el área de enrejado afectada inferior al 5% del área estudiada.

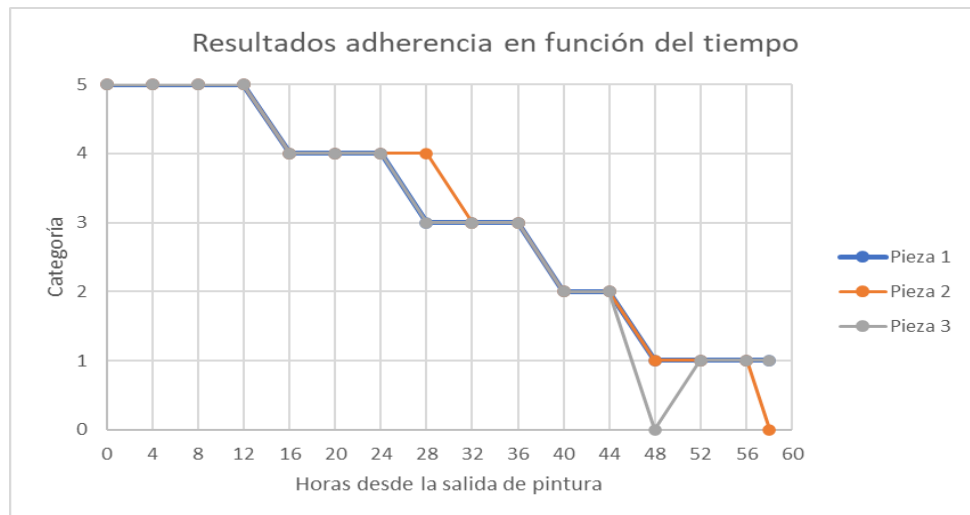
**Figura 4. Resultados de adherencia en función del tiempo de almacenamiento**

Como se observa en la Tabla 4 y la Figura 4 a partir de las cuarenta y ocho horas se observa como ya se obtienen el resultado deseado, es decir que la categoría obtenida al realizar el test de adherencia esté entre cero y uno.

Con esta información se puede establecer un estándar de tiempo mínimo de almacenamiento de las piezas de cuarenta y ocho horas, pues respetado ese tiempo se obtiene un resultado válido en el test de adherencia y en el control de calidad previo al proceso de montaje, es decir un grado de curado admisible.

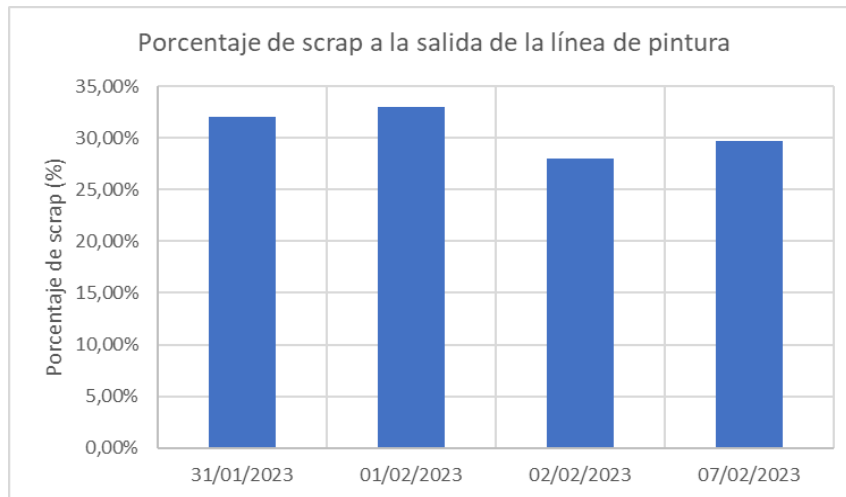
**Figura 5. Porcentaje de scrap ante una mala dosificación del catalizador.**

Por tanto, en caso de la ausencia de catalizador o de una insuficiente cantidad de catalizador, las condiciones de temperatura necesarias para que se pueda dar la evaporación del disolvente y por tanto la formación de los entrecruzamientos serán mayores, haciendo así que no se consiga el objetivo final en el tiempo establecido. Es por esto por lo

En la Figura 5 Se puede observar, que los días en los que la dosificación del catalizador fue inadecuada el porcentaje de scrap diario fue superior al 25%, mientras que cuando el catalizador se dosifica en su cantidad adecuada los resultados diarios de scrap tienen valores inferiores al 25%, lo que se observa en la figura 6.

Ante fallos en la dosificación del catalizador se impuso un procedimiento cada vez que el porcentaje de scrap obtenido fuese mayor al 25%. Este consiste en frotar tres muestras de las piezas del lote defectuoso con un paño humedecido en alcohol isopropílico al 50%, así pues si la cantidad de catalizador es la correcta el alcohol no se disolverá en la pintura y la pieza quedará intacta. Si al frotar la pieza se disuelve en la pintura y la pieza se reblandece

significa que la dosificación no se ha realizado correctamente y por tanto se deberá detener la cabina de pintura y analizar el origen del problema.
