ANÁLISIS CONSTRUCTIVO-ENERGÉTICO DEL EDIFICIO “ANTIGUA LONJA” DEL CABANYAL DE VALENCIA

Universidad Politécnica de Valencia

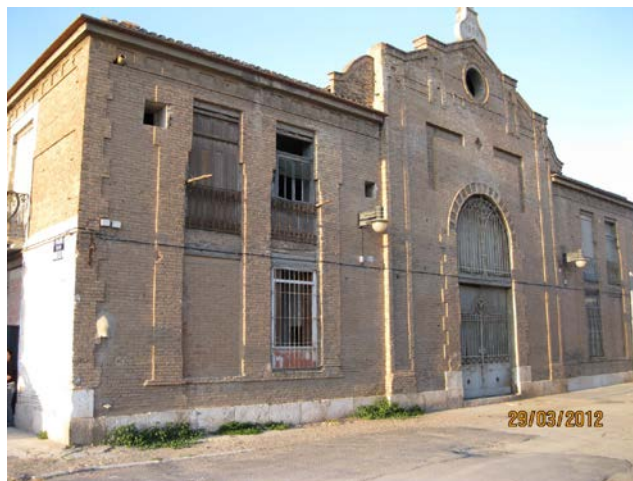
En la fachada sur del edificio (C/. Columbretes) encontramos prácticamente la única alusión a su principal uso, por el detalle de dos peces entrelazados en la reja de la puerta de acceso. Esta cancela, presenta una labor de herrería que combina motivos florales y geométricos.

Figura 2. Fachada sur del edificio.

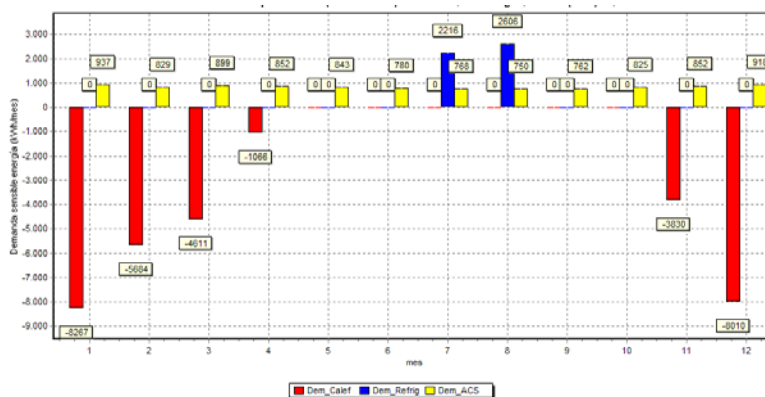
de las viviendas visitadas. La modelización nos indica que la demanda máxima de energía se produce en los meses de invierno y no tanto en Verano (Fig. 4). Desde el punto de vista de la envolvente los resultados obtenidos nos señalan que las pérdidas más generalizadas se dan en las fachadas posteriores donde prácticamente no existe aislamiento. Otro elemento constructivo donde existen mayores pérdidas es a través de las cubiertas.

Figura 4: Demanda energética de una de las viviendas modelizadas con el simulador energético CERMA R

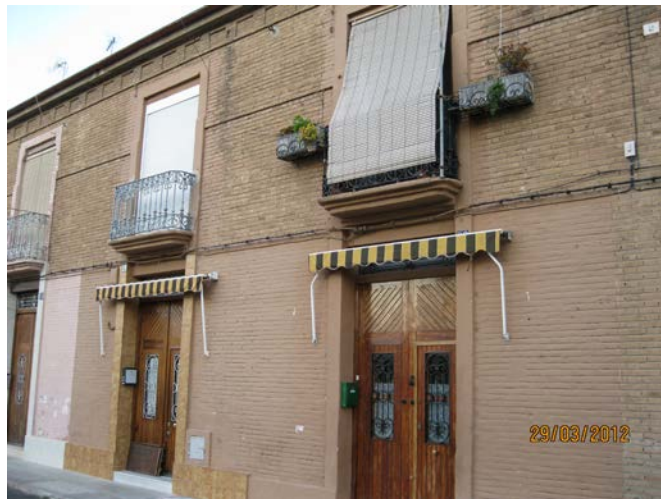
Figura 6. Distintas protecciones solares ubicadas en la fachada oeste.

En relación a los huecos de fachada, se ha observado que de manera mayoritaria las carpinterías originales son de madera, aspecto importante dado la baja conductividad de dicho material. No obstante, se ha podido comprobar que muchas de las carpinterías originales han sido sustituidas y, en el caso de las protecciones solares, se han visto alteradas o retiradas. Se plantea el poder recuperar y mejorar el comportamiento térmico de las ventanas de maderas originales deterioradas, incluido sus protecciones, (persianas y contraventanas), que en muchos casos han sido eliminados. En este sentido, se entiende que la opción más interesante sería reparar las carpinterías mediante la colocación de tapajuntas para mejorar su comportamiento frente a la permeabilidad del aire y la disposición de los correspondientes junquillos para poder ubicar vidrios dobles con cámara,
