CONTRIBUTION OF AUDIOVISUAL MATERIALS IN THE MANAGEMENT OF EMERGENCIES AND PREVENTION OF RISKS IN CRUISES AND PASSENGER VESSELS

González Almeida, José Agustín⁽¹⁾; Dionis Melian, Alexis⁽¹⁾; Padrón Martín, Federico⁽¹⁾; Adrian De Ganzo, Maria Del Cristo⁽¹⁾; Gómez Correa, Alejandro U.⁽¹⁾

⁽¹⁾Universidad de La Laguna

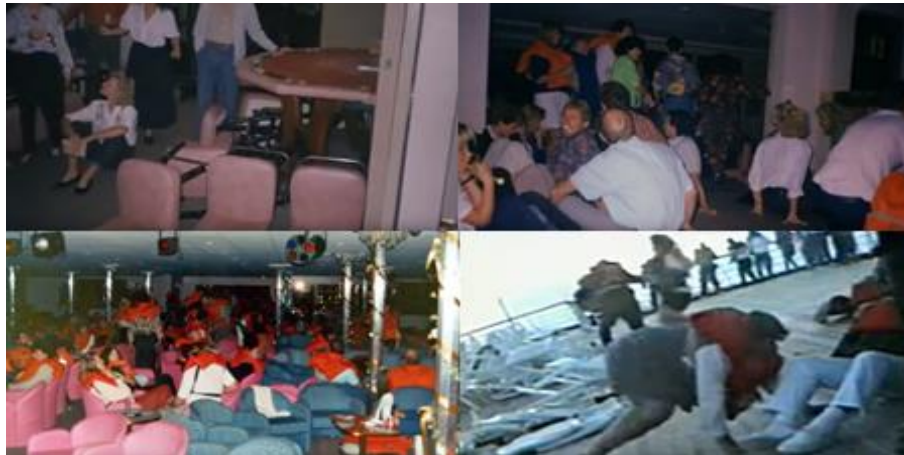
Figura 1: Secuencias en el naufragio del Oceanos

En la secuencia de video seleccionada, podemos ver como los pasajeros son reunidos en los salones y finalmente a la cubierta principal, desde donde se procedería a su posterior evacuación, podemos ver y esto será algo común en otros incidentes, buena parte del mobiliario ha caído al suelo.

El buque se encuentra a merced de las malas condiciones meteorológicas y poco a poco su situación se va agravando a medida que aumenta su escora; unido a que se suceden cortes en el fluido eléctrico a bordo.

En éste caso encontramos dos de los riesgos que como veremos más se repiten en los casos que veremos a continuación. Encontramos pues, la situación de escora (el buque se inclina una cierta cantidad de grados hacia una u otro de los costados), lo que implica que el tránsito de personas por las cubiertas se torne dificultoso y que el buque pueda llegar a ser impracticable. Si además no existe la posibilidad de asirse o sujetarse a alguna zona fija del mismo (las cuáles suelen ser inexistentes en estas embarcaciones), pueden producirse caídas o impactos contra mobiliario, paredes y otras partes fijas; derivando en traumatismos o heridas más o menos importantes.

Hemos de tener en cuenta en segundo lugar, que, en la gran mayoría de estas embarcaciones, el mobiliario no suele estar fijado al suelo, a excepción de los camarotes (en los cruceros, podemos encontrar mobiliario no fijo en los camarotes); y suele tratarse de mobiliario pesado. La escora provoca entonces un desplazamiento del mobiliario hacia las bandas, de manera incontrolada, arrastrando e impactando con todo aquello que encuentra a su paso, lo que puede derivar en importantes traumatismos y heridas con consecuencias que pueden llevar incluso al fallecimiento de los afectados.

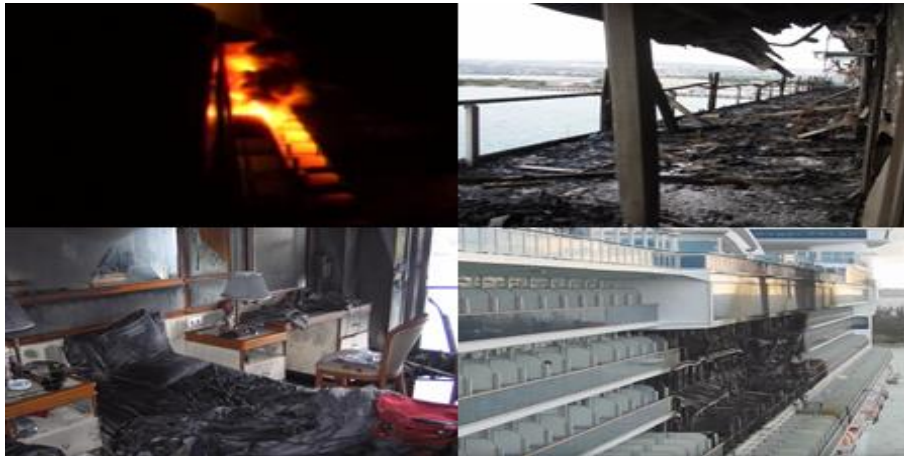
Figura 2: Star Princess

El siguiente caso que hemos analizado es el del crucero Star Princess, botado en 2002 y operado por la Princess Cruise Line; el cual sufrió el 23 de marzo de 2006 un incendio de grandes proporciones, que tuvo como origen más probable, un cigarrillo en la zona de los camarotes del pasaje. El buque se encontraba realizando una travesía por el Caribe, muy

cerca de las costas de Jamaica. El incendio causó daños en unos 150 camarotes de las cubiertas 9 a las 12. Una treintena de pasajeros se vieron afectados de manera significativa por la inhalación de humo y un pasajero de 72 años, falleció a causa de asfixia derivada de la inhalación de humo y gases.

En este video (Star Princess Fire, 2006) se aprecia la magnitud de las llamas, grabado desde camarotes inferiores. Se puede ver una gran cantidad de humo. En el fondo se pueden escuchar voces de pasajeros y la megafonía del buque, si bien apenas se entiende lo que dicen, por el ruido de las llamas y el viento; en el siguiente, la magnitud de los destrozos producidos (Star Princess Cruise Ship Fire - photos of the damage, 2010)

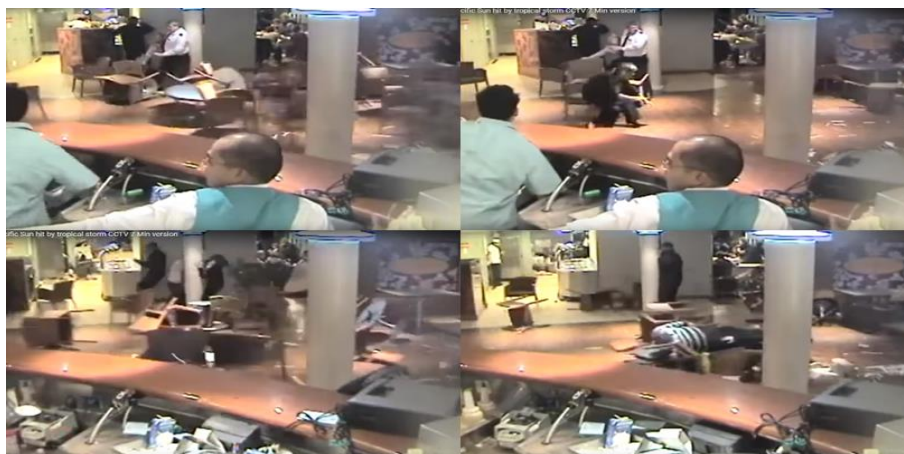
Figura 3: Pacific Sun

Inicialmente en la filmación de la cámara de seguridad de uno de los restaurantes, podemos ver gran cantidad de mobiliario al fondo, inclusive con pasajeros sentados en éstos. Lo primero que se cae por los balances y los tripulantes se encargan de evitarlo es el ordenador de la barra (de manera inexplicable el mismo no se ha fijado a la misma).

Se está produciendo movimiento del mobiliario que ni está cogido. Sillas y mesas están si coger al suelo y se mueven por el restaurante. En el fondo, en el pasillo se está trasladando un objeto de grandes dimensiones, probablemente donde se ubica el menaje del restaurante. La inclinación del pasajero, es indicativo de como los balances escoran el buque y éste trata de mantener la verticalidad. La mujer del fondo que estaba sentada en la silla, se levanta y se le viene mobiliario encima (Chestney, 2010).

El pasajero debe moverse hacia el pasillo por los rápidos balances, para intentar no caerse. La pasajera es ayudada a incorporarse por un miembro de la tripulación y otro que parece pertenecer a la cocina, primero se sujeta al pilar y luego trata de mantener la verticalidad. Los tripulantes de la barra no pueden moverse de su ubicación.

Los balances, hacen que pasajera y tripulante utilicen la columna, para evitar caerse, pero el mobiliario que va de un lado a otro, se les echa encima.

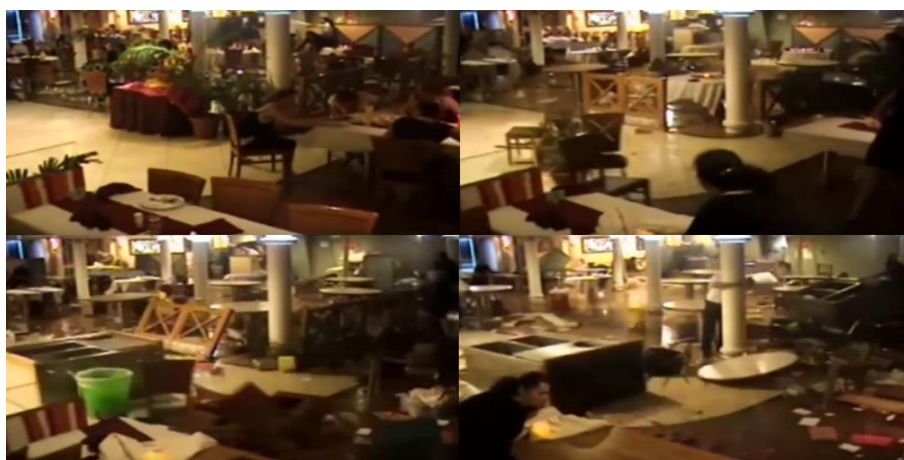
Figura 4: Pacific Sun

Durante varios minutos, no paran de moverse por el restaurante, tripulantes y pasajeros. Mientras el buque se balancea de un lado a otro, la práctica totalidad del mobiliario no para de ir de una banda a otra del salón, lo que puede provocar importantes lesiones a las personas, que entre otras cosas, ya no debían encontrarse en ese lugar, sino en una zona más segura donde no existiera peligro de ser herido, por objetos que estuvieran sueltos en el buque (HDMediaGroep, 2010).

En la secuencia de imágenes superior captada desde otra posición en otro de los restaurantes del buque, en cuestión de minutos, el salón acaba despejado de mobiliario, al moverse el mismo de un lado a otro. Algunos elementos que parecen fijos acaban “arrancados” de su sitio y se unen al grupo de elementos que no paran de moverse. Existen objetos de grandes dimensiones, que en los balances bruscos adquieren una gran velocidad y pueden causar heridas e incluso aplastamientos, que pueden tener consecuencias fatales.

Cuando se atenúa el balance, miembros de la tripulación y los propios pasajeros se encargan de auxiliar a otras personas presentes. Hemos de considerar que permanecer en estos salones supone un riesgo, pues pueden producirse severos traumatismos.

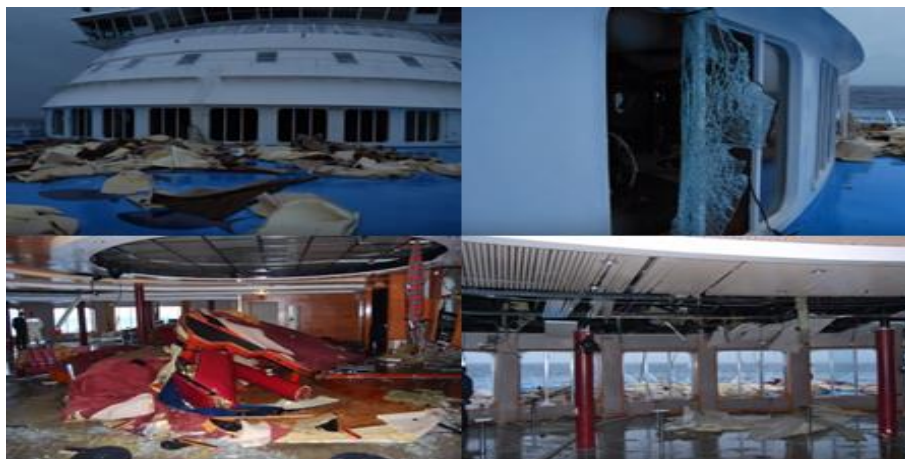
Figura 5: Louis Majesty

El 3 de marzo de 2010, tres olas rebeldes golpearon al crucero Louis Majesty, provocando la muerte a dos pasajeros e hiriendo a una treintena mientras realizaban un crucero de 12 días por el Mediterráneo. Las olas de más de 8 metros, impactaron con el costado del barco,

rompiendo varias ventanas en el área del salón (*The Tragic Accident on Louis Majesty, 2010*).

En la imagen podemos ver los destrozos producidos en las cristaleras de una de las cubiertas, cuando la ola penetra en el salón con gran fuerza. Además del destrozo producido, las personas que se encontraban en la zona sufrieron heridas y se notificaron dos fallecidos.

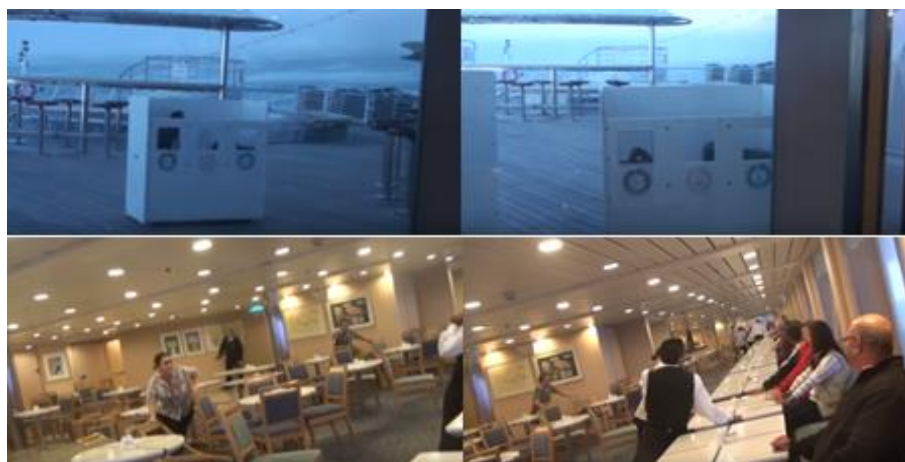
Figura 6: Grand Holiday

En las primeras imágenes (Barrera, 2012), como en casos anteriores, tenemos objetos pesados que no están trincados, moviéndose libremente por cubierta, lo que puede ocasionar una avería. En el interior del comedor, una buena parte del mobiliario no está

cogido al suelo, por lo que se mueve libremente por el recinto. La escora que se produce es bastante alta, lo que provoca a pasajeros y tripulación tener que sujetarse como pueden y hacer importantes esfuerzos para mantener la verticalidad y no caerse.

En el video se pueden comprobar las condiciones meteorológicas, e imágenes de la cubierta de pasajeros, y la escora tan grande que se produce. Abajo, vemos la captura de una de las pantallas donde podemos ver como el capitán decide volver al puerto de Barcelona, pues la tormenta puede ocasionarles accidentes de mayor envergadura.

Pasajeros sujetos como pueden a parte del mobiliario que está fijo. Otro ejemplo de la escora tan alta alcanzada. En el barco había una gran cantidad de pasajeros, por lo que muchos de ellos en el suelo, para evitar caídas, se encuentran en gran estado de tensión y nerviosismo (Espant al Grand Holiday - Escola Vedruna Palamós 2012, 2013).

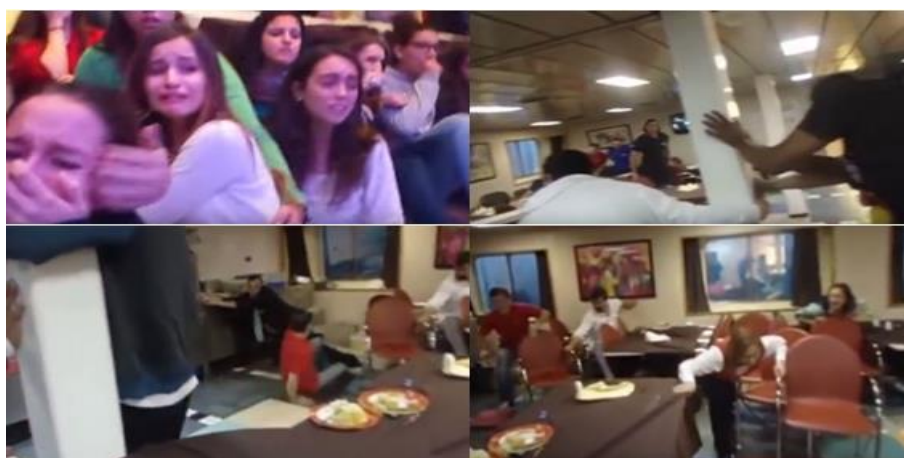
Figura 7: Grand Holiday

En éste vídeo, se recoge la misma situación desde el comedor de la tripulación y comprobamos otra vez el problema del mobiliario no fijado (Acidente navio Grand Holiday 27/10/2012, 2013).

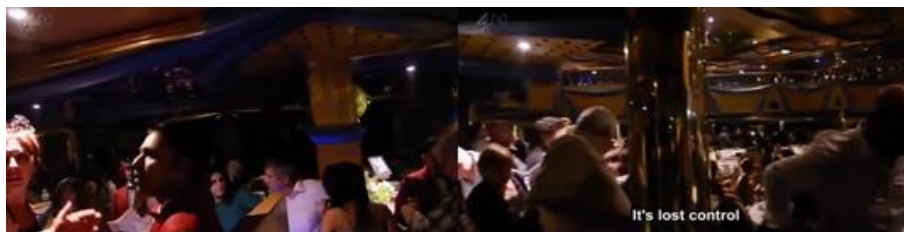
Figura 8: Costa Concordia

El crucero Costa Concordia, propiedad de la compañía Costa Cruceros, botado en julio de 2006 y con bandera italiana, a las 21:42 del día 13 de enero de 2012 el Costa Concordia naufragó junto a la costa, frente a la isla italiana de Giglio, en la región italiana de la Toscana tras realizar una maniobra arriesgada, produciéndose una grieta en el casco de unos 70 metros, inundando el buque y haciéndole escorar. Si bien el buque se encontraba a escasos metros de la costa, los errores producidos durante la evacuación de las más de 4000 personas a bordo, tuvieron como consecuencia la pérdida de 32 vidas (Fuentes, 2017).

Desde el punto de vista de la prevención de riesgos, En el momento que se produce la colisión, fallan las luces. Muchos pasajeros están en el comedor. La niña le pide a su madre irse, lo que como veremos será una presión añadida al adulto y que puede ser traspasada

en un momento determinado a los miembros de la tripulación. Hay miembros de la tripulación que se muestran también desconcertados por lo que está pasando. Por un lado, hay pasajeros que dicen abiertamente que se ha perdido el control (estos mensajes, hacen que aumente la inquietud y preocupación en el resto), mientras que otros se esfuerzan en pedir calma (Antcliff, 2013).

Podemos ver que la información no les está llegando al pasaje, al menos que deben hacer o dónde ir, por parte de los tripulantes que se encuentran más cerca, dado que seguramente desde el puente se está atendiendo a la causa de la avería. Ésta familia no sabe exactamente dónde ir, pero unos están de acuerdo en que quedarse aquí es peligroso y mientras otro indica que permanezcan allí. Sin duda a la emergencia en sí se unen pequeños conflictos entre los propios pasajeros o entre éstos y la tripulación.

Llevar a los niños dificulta la movilidad de los adultos, es así, pero es algo que de cara a los planes de evacuación debe tenerse en consideración y no se hace. Los niños por naturaleza ante situaciones de este tipo no permanecen impassibles y se ven rápidamente superados lo que implica un aumento del nerviosismo y la ansiedad en los progenitores.

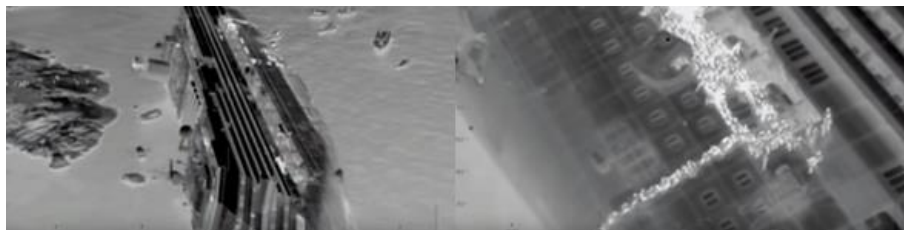
Figura 9: Costa Concordia. Imágenes por infrarrojo, de los pasajeros que quedan en el buque subiendo a los costados en espera de ser rescatados.

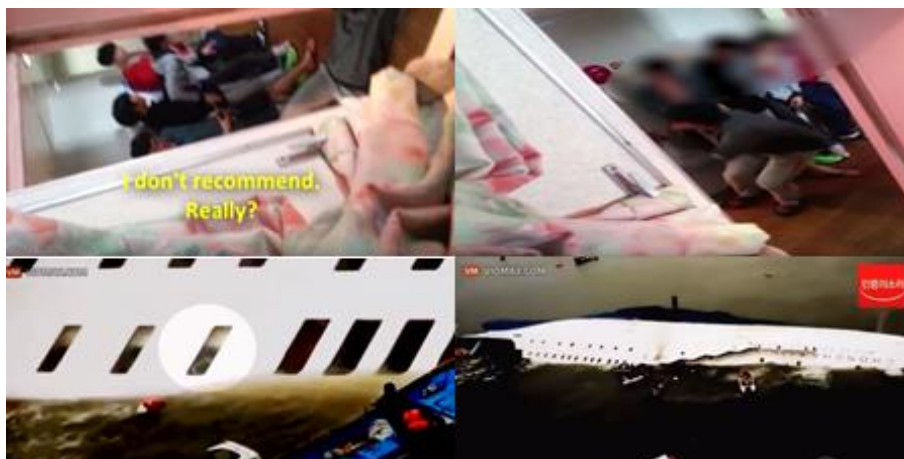
Figura 10: Sewol

El Sewol naufragó el 16 de abril de 2014, cuando realizaba una travesía desde la Incheon a la Ciudad de Jeju, transportando 475 pasajeros, de los cuáles 330 eran estudiantes de secundaria. La investigación posterior determinó que el buque había sufrido una transformación para albergar más carga que pondría en peligro la estabilidad del mismo; además en el momento del naufragio transportaría el triple de la carga máxima que tenía permitido y, por último, una maniobra errónea, virando bruscamente 15 grados, habría provocado que el buque escorase y acabara dándose la vuelta, atrapando a 304 personas que no lograron sobrevivir al accidente (Peters, 2016). Como podemos ver en la secuencia, la escora hace que queden atrapados en los camarotes (What happened inside Sewol ferry 2014.04.16, 2014)

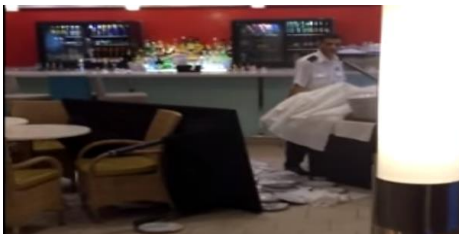
Figura 11: Explorer of the Seas

El 15 diciembre de 2015, el Explorer of the Seas se vio envuelto en una inesperada tormenta mientras navegaba por el Mar de Tasmania, con vientos de hasta 150 nudos (similares a los de un tornado) y provocando una escora momentánea de hasta 10 grados y consecuentemente el miedo entre el pasaje. En otras ocasiones, el buque se ha visto envuelto en diversos incidentes, como episodios de enfermedades gástricas que afectaron a un grupo importante del pasaje en 2014 y 2015 (Hewitt, 2015).

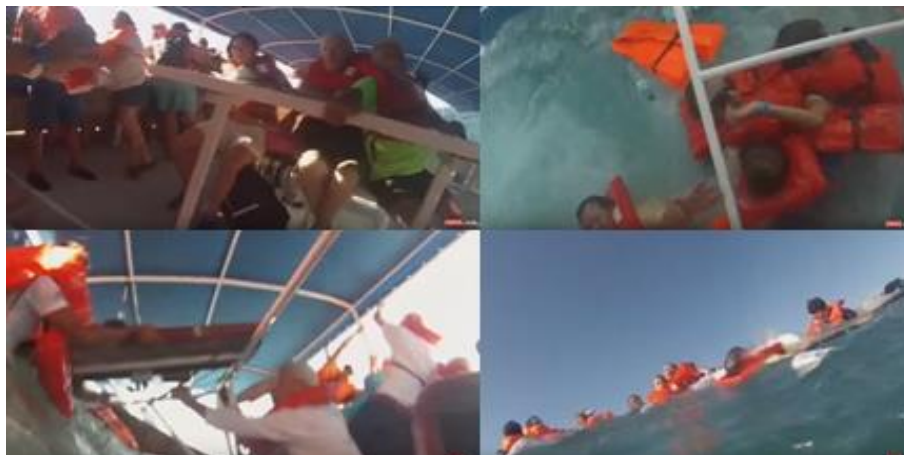
Figura 12: Ecoquest Catamarán

El 8 de enero del 2015, la embarcación Ecosquest, operada por la compañía “Pura Vida Princess”, del tipo catamarán y con 109 personas a bordo se hunde a 6 millas de la costa de Costa Rica.

El percance se produjo cuando el fuerte oleaje hizo que el agua entrara por las ventanillas abiertas en el primer nivel de la embarcación, de acuerdo con lo que relataron varios pasajeros.

La embarcación escoró de tal forma que todas las personas a bordo casi no tuvieron tiempo para abandonar la embarcación, produciéndose el fallecimiento de 3 pasajeros por ahogamiento (Movie Accent Expert, 2017).

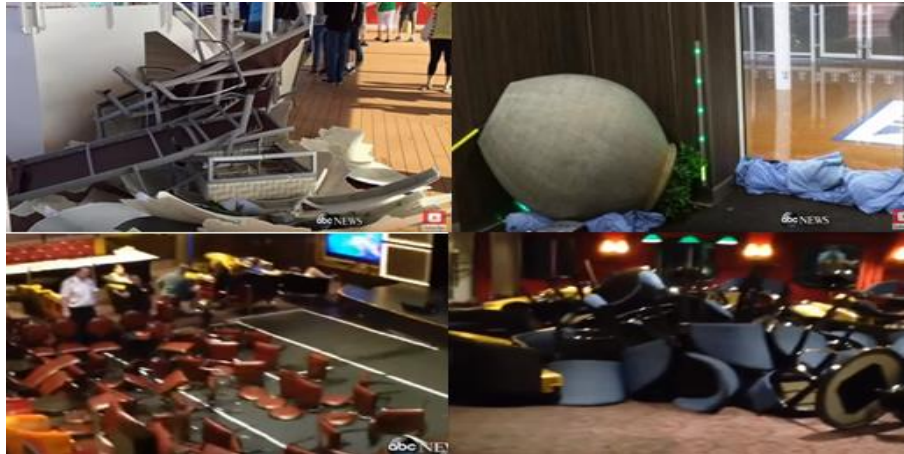
Figura 13: Anthem of the Seas

El domingo 7 de febrero de 2016, el crucero Anthem of the Seas operado de por la Royal Caribbean, se vio envuelto en una tormenta huracanada, con rachas de vientos de hasta 241 km/h y olas de 9 metros. El capitán de la embarcación ordenó a los pasajeros que permanecieran en sus camarotes al encontrarse con "vientos extremos y muy malas condiciones de mar". Además de los destrozos materiales (ABC News, 2016), 4 pasajeros resultaron heridos, aunque no de consideración. El buque transportaba 4529 pasajeros y 1616 tripulantes (USA Today, 2016).
