08-007

STUDY AND IMPROVEMENT OF WORKING CONDITIONS IN THE LACQUERING TASKS OF A COMPANY OF THE DECORATION SECTOR

Universitat Politècnica de València

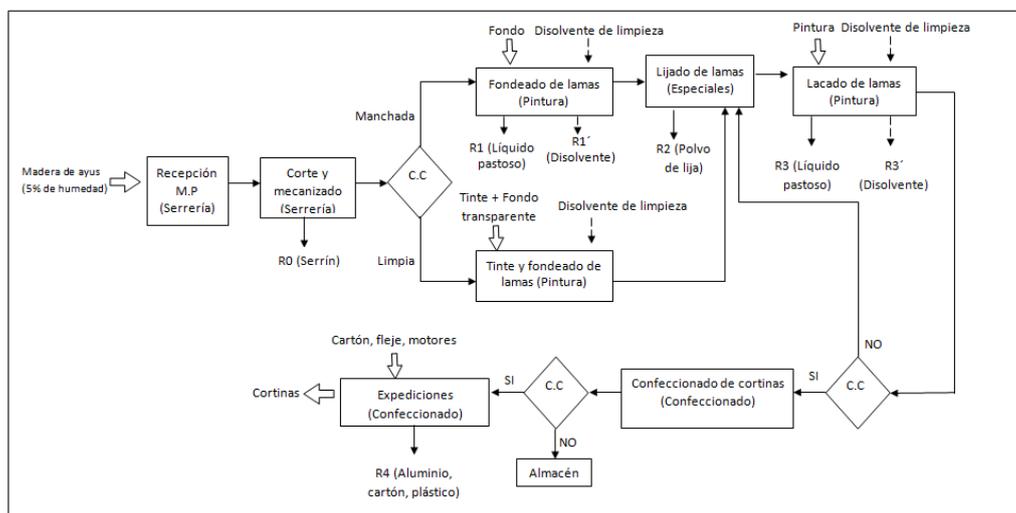
Figura 1: Diagrama de bloques del proceso productivo

La empresa del presente trabajo se dedica al diseño y fabricación de persianas y venecianas de madera. El proceso productivo se encuentra dividido en 4 secciones (serrería, pintura, acabado especial y confeccionado) y consta de las etapas que se muestran en la Figura 1.

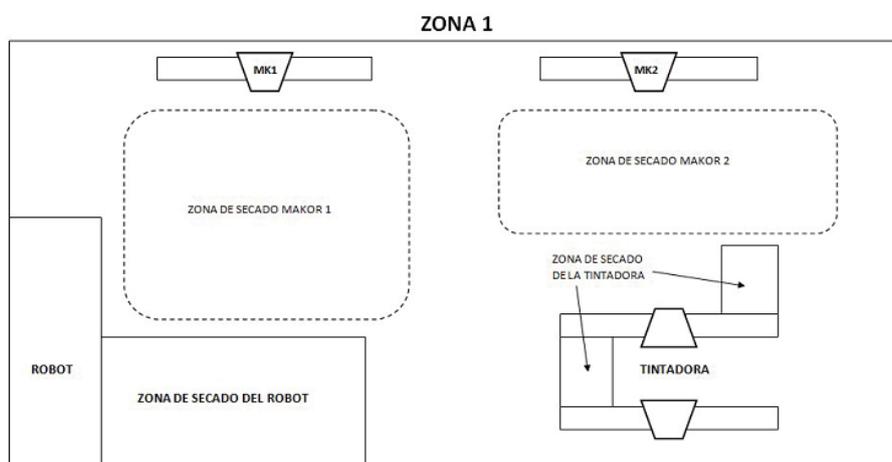
Figura 2: Distribución en planta de la zona 1

En la zona 1 tiene lugar el pintado, lijado y secado al aire de las lamas de madera. El pintado se realiza en máquinas de pintado a pistola de la marca MAKOR. Una vez pintadas las lamas se colocan en carros para que se sequen. En esta zona hay cuatro puestos fijos de trabajo, uno por cada una de las máquinas de pintado existentes: Makor 1 (en adelante MK1), Makor 2 (en adelante MK2), la Tintadora (en adelante T1, que está compuesta también por dos makor idénticas a la MK1) y el Robot que también contiene una máquina makor. La distribución en planta de los mismos puede verse a continuación en la Figura 2.

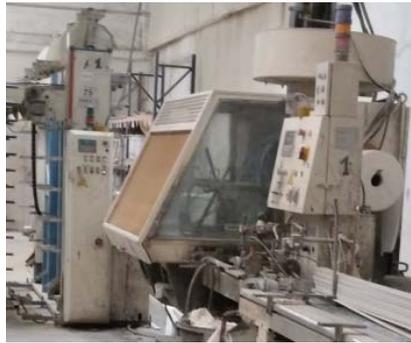
Figura 3: Deficiencias MK1

- Tanto en la MK1 como en la MK2, existe un sistema de extracción localizada en el interior de la campana de pulverizado que no se utiliza porque trabajan con la tapa levantada. En el caso de la MK1 porque se rompió el cristal de la misma y se ha sustituido por un cartón (tal y como se observa en la Figura 3) y en el caso de la MK2, porque se acopló un sistema de lacado a cortina que excede las dimensiones de la cinta e impide el cierre de la tapa de la campana (tal y como se muestra en la Figura 4). En la Tintadora existe un sistema de extracción localizada en el interior de la campana de pulverizado que sí que se utiliza mientras se trabaja con la tapa bajada. El problema es que las lamas conforme se transportan por las cintas se van secando y la parte del transporte carece de extracción alguna (los tintes utilizados contienen más del 95% en COV's).

- Reparar el cristal del sistema de extracción de localizada de la MK1.
- Sustituir la pintura al disolvente por pintura al agua.
- Adaptación del sistema de lacado por cortina de la MK2.

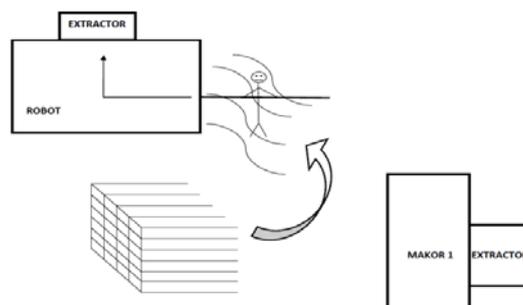
Figura 5: Deficiencias Robot

En la zona donde se dejan los carros con las lamas recién pintadas para que se sequen al aire no existe ningún sistema de extracción localizada que capte los vapores de disolvente emitidos, permaneciendo en la atmósfera de trabajo. La zona de secado de la MK1 está próxima a la entrada de la cabina de pulverizado del Robot, por lo que parte de los vapores existentes en la atmósfera de trabajo son absorbidos por el sistema de extracción del Robot tal y como se muestra en la Figura 5. El diseño del sistema de extracción localizada del robot está dimensionado de acuerdo con la estimación del caudal de vapores de disolvente emitidos por el volumen máximo de pintura que se puede utilizar para el pintado de lamas en el Robot. Este sistema no está diseñado para tratar el caudal de aire contaminado que procede de la zona de secado de lamas adyacente por lo que, los filtros se saturan antes de lo previsto permaneciendo los vapores de disolvente en el área de trabajo. La periodicidad de cambio de filtros no se ha adaptado a esta circunstancia.

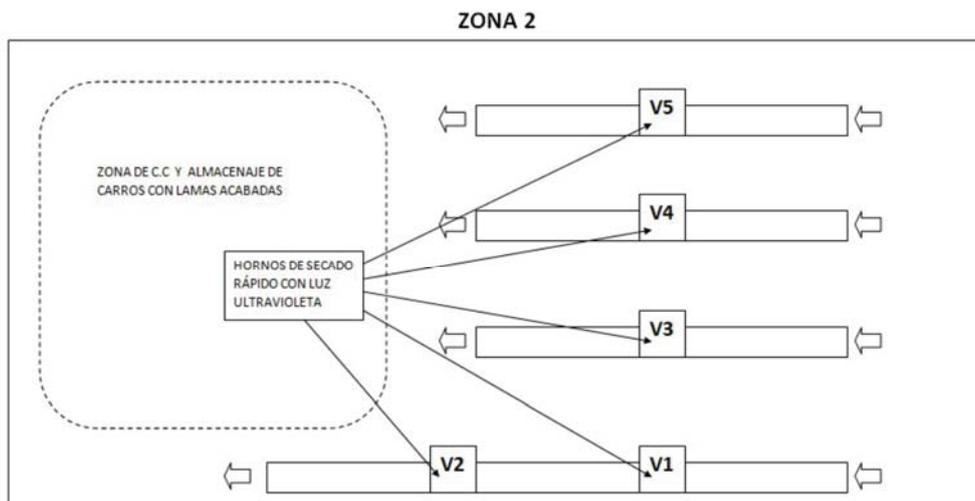
Figura 6: Distribución en planta de la zona 2

En la zona 2 tiene lugar el pintado, lijado y secado rápido por luz ultravioleta, que se realiza con máquinas de la marca VACUUM (en adelante V). En esta zona hay cuatro puestos fijos de trabajo, uno en las máquinas V1 y V2, otro por cada una de las máquinas restantes: V3, V4 y V5. La distribución en planta de las máquinas puede verse a continuación en la figura 6.

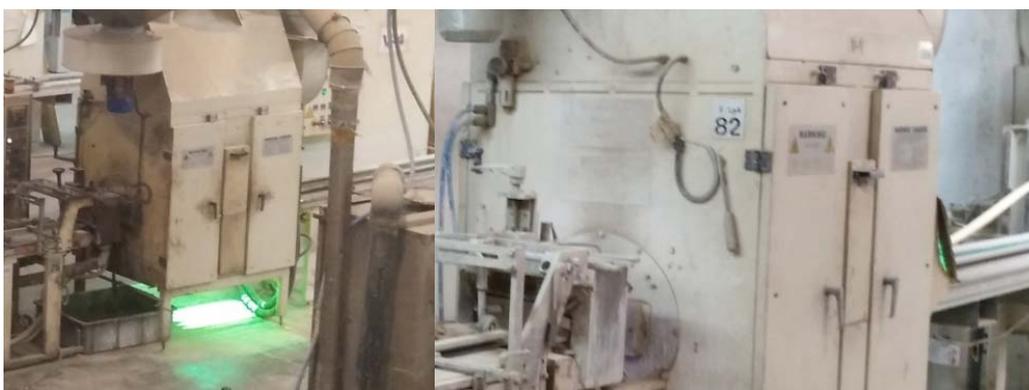
Figura 7: Deficiencias encontradas en la zona 2

- Las cabinas de secado rápido por luz ultravioleta tienen la entrada demasiado ancha y no disponen de ninguna pantalla que proteja de la radiación. Se colocan cartones para reducir la radiación saliente tal y como se muestra en la Figura 7.

- Instalar tapas de láminas ahumadas en las vacuum para evitar la radiación.
- Instalar un filtro de mangas para la V1-V2.
- Incluir en los preventivos de mantenimiento un control para cada puesto de trabajo.

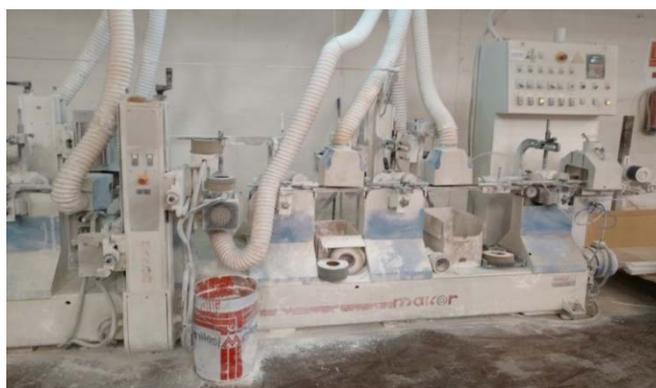
Figura 8: Deficiencias encontradas en V1-V2

- En el caso de V1 y V2, existe un sistema de extracción localizada en los hornos de secado y también en la parte superior e inferior de los rodillos de lija, que desemboca en un filtro de mangas. Este sistema está unido al resto de sistemas de las Vacuum y es insuficiente para absorber el polvo de lija resultante. Para recoger el polvo de lija excedente, se colocan cajas de cartón y latas de pintura debajo de los rodillos. Al final de la jornada laboral, se observa una nube de polvo de lija que se extiende por la sección, siendo este carcinógeno por vía dérmica. Además, esta dispersión aumenta el riesgo de atmósfera explosiva al tratarse de pequeñas partículas de polvo en suspensión.
