06-009

## **PROBLEMS OF SUSTAINABILITY IN COOPERATION PROJECTS: THE CASE OF ISOLATED PHOTOVOLTAIC SYSTEMS IN THE SAHARAN REFUGEE CAMP**

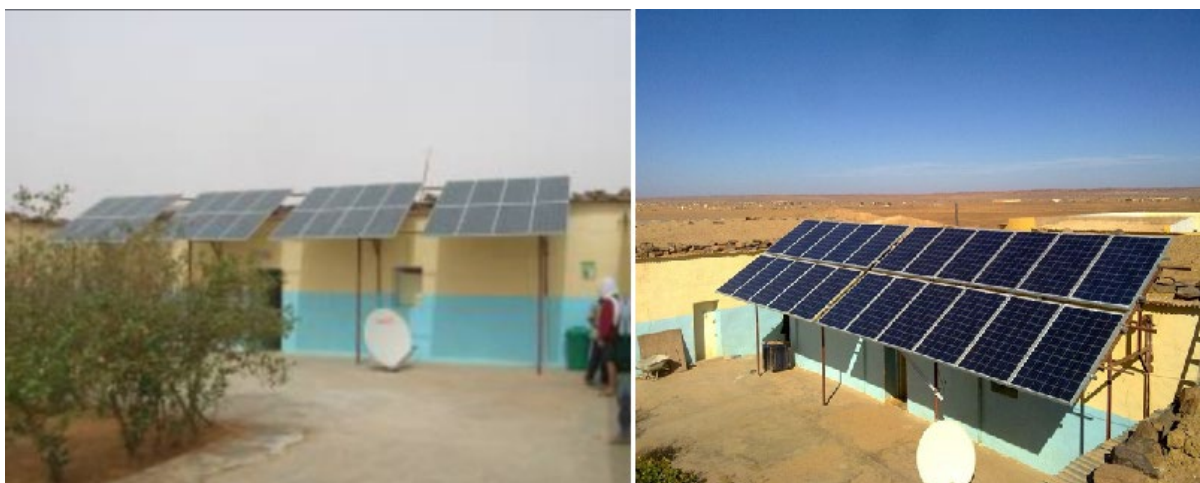
No obstante, a pesar de que los sistemas fotovoltaicos se diseñaron originalmente de acuerdo con las condiciones climáticas y las cargas esperadas, estos diseños han sido modificados con posterioridad. El 100% de los sistemas revisados han sido cambiados, tal y como se muestra, a modo de ejemplo, en las figuras 1 y 2, que se corresponde con el hospital de Dakhla y la escuela de enfermería respectivamente.

**Figura 1: Cambios en el diseño de la instalación con respecto a lo originalmente recepcionado**

El cambio de baterías y/o cargas los principales componentes que han sido repuestos, y no como consecuencia de un proceso de mantenimiento normal. En general, las cargas conectadas se han incrementado en un 67% de las instalaciones, sin tener en cuenta la capacidad real del sistema fotovoltaico, lo que ha provocado que en más del 33% de los casos analizados, las cargas conectadas son excesivas para el diseño inicial. Este hecho influye negativamente en acortar de manera drástica la vida media de las baterías, que han pasado de tener una vida útil esperada de 7-9 años hasta los 2-3 años.

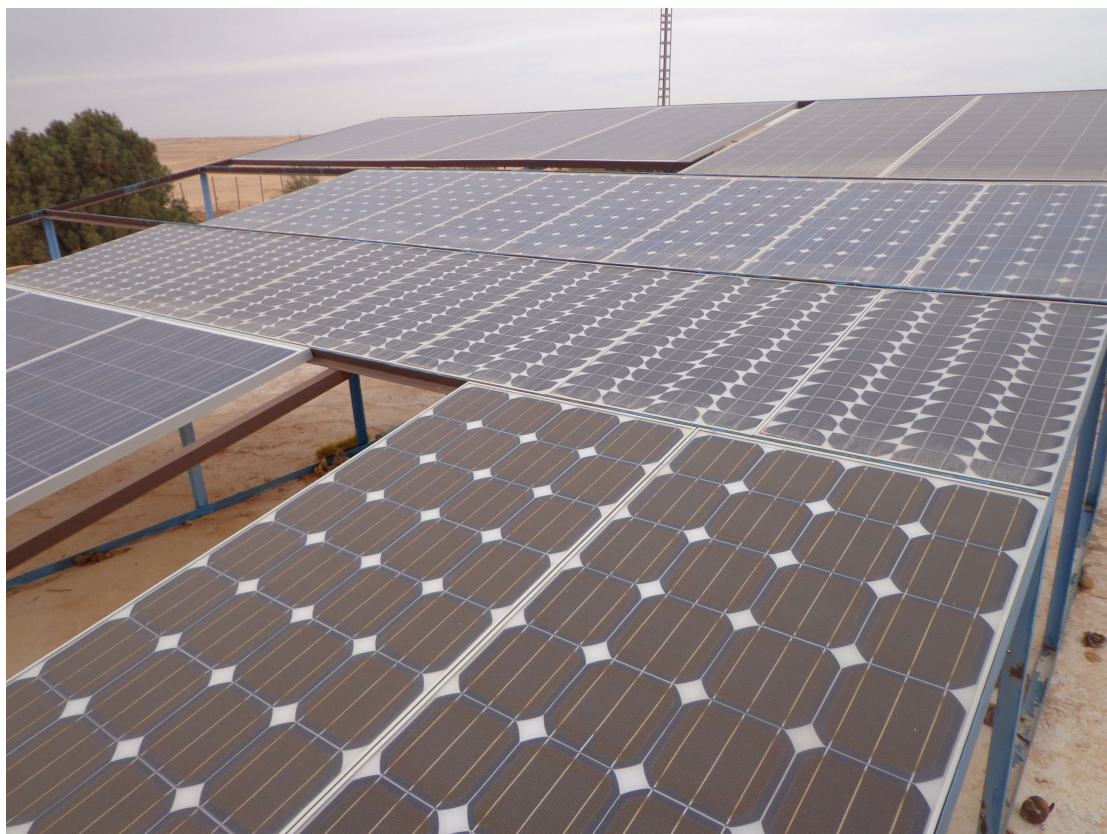
La modificación de los diseños originales también se ha producido a nivel de generador, con el objetivo de aumentar la potencia nominal total del sistema. No obstante, la falta de formación ha provocado que las modificaciones no hayan sido las correctas, siendo común

encontrar sistemas compuestos por módulos de diferentes características conectados indistintamente en serie y en paralelo en el mismo array, lo que provoca pérdidas de rendimiento y mal funcionamiento del generador fotovoltaico, causando puntos calientes.

**Figura 2: Ampliaciones de instalaciones FV existentes sin control de calidad**

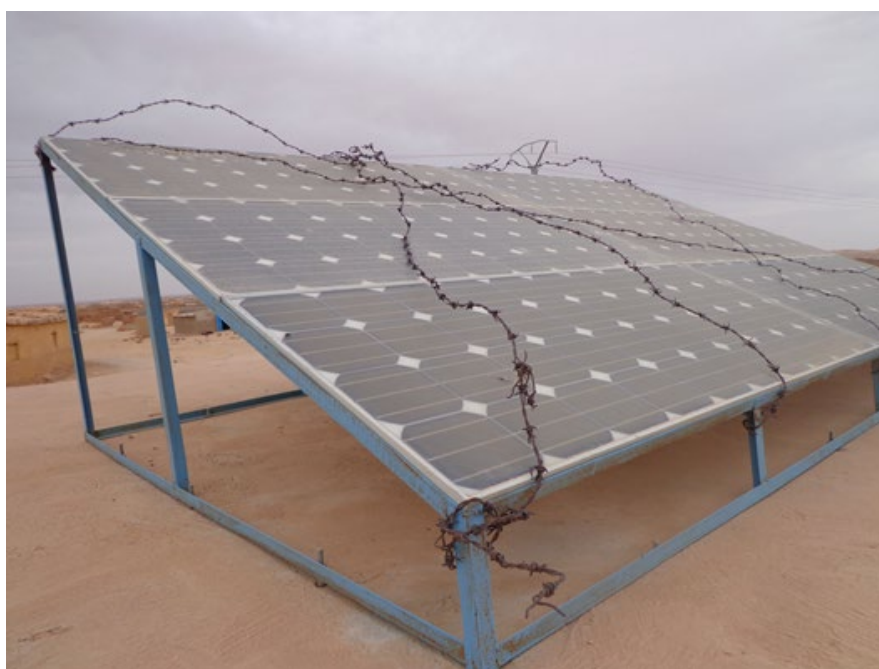
Otro problema grave es el sombreado de los módulos por su propia estructura soporte y/u otros elementos externos, hecho que se daba también en el 100% de los sistemas analizados en los centros de salud. Resultan llamativos algunos ejemplos encontrados,

como el observado en la figura 3, donde la sombra se produce por una falta total de conocimiento de los usuarios de la instalación.

**Figura 3: “Auto-sombreado” del generador fotovoltaico**

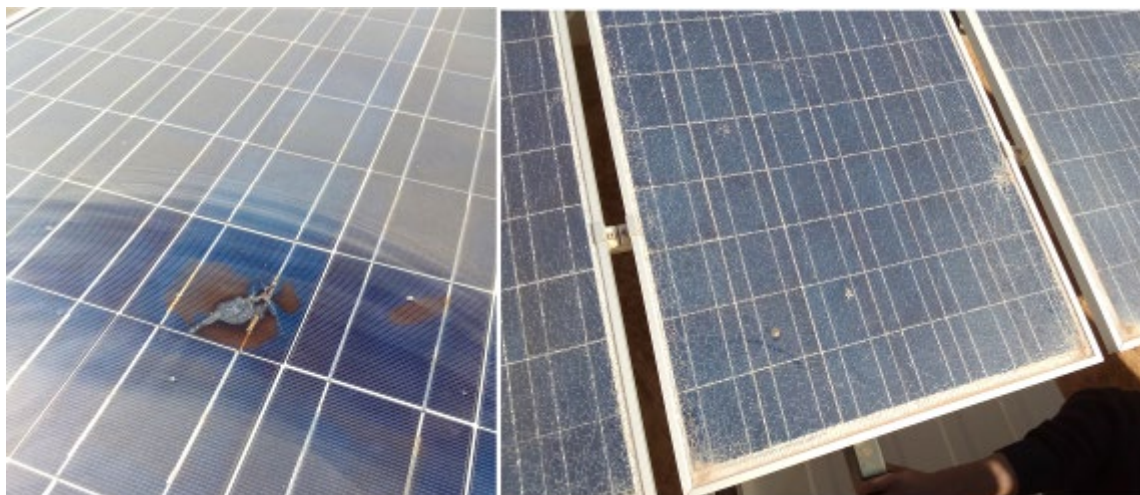
La tarea 2 del protocolo de actuación descrito en la metodología, pero aplicada a los hospitales y a la escuela de enfermería, ha resultado en la identificación de las mismas deficiencias que las encontrados en los centros de salud, si bien, se detectó una diferencia y es en el estado de conservación de los módulos FV. Mientras que los ubicados en las postas sanitarias estaban normalmente en buenas condiciones, los pertenecientes al generador de las instalaciones de los hospitales y la escuela, que son más grandes en potencia, estaban, por norma general, en mal estado de conservación, teniendo todas las instalaciones células quemadas y/o partes rotas, principalmente el vidrio (figura 4). El hecho de tener algunos módulos con este defecto en sus células, es debido principalmente, a la interconexión de módulos de características diferentes y a las sombras existentes, lo que provoca la aparición de puntos calientes que dañan los módulos y reducen su rendimiento eléctrico, junto con su vida útil media hasta en 7 años, cuando los valores normales son de 20-25 años.

**Figura 4: Estado de conservación de módulos FV ubicados en los hospitales regionales**

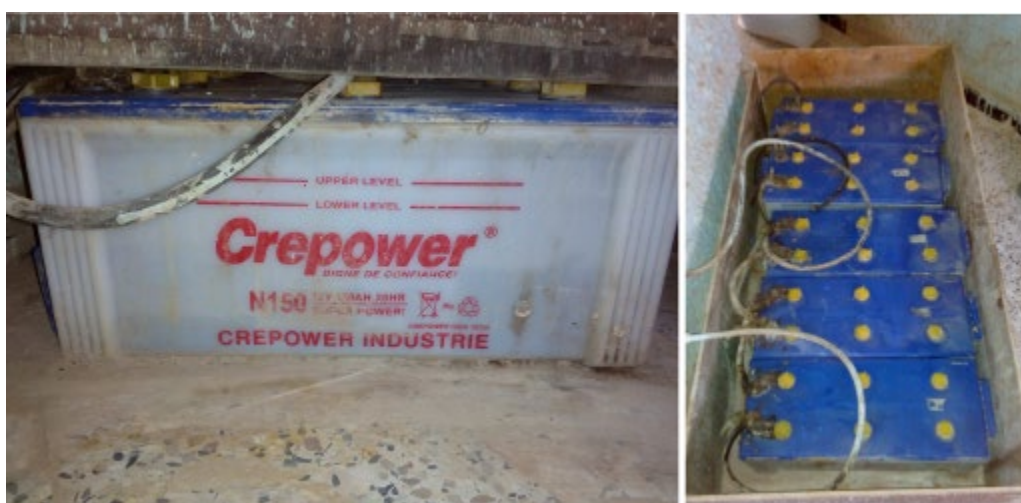
En primer lugar, las baterías de los centros de salud, por lo general estaban ubicadas adecuadamente en un lugar protegido y con ausencia de líquido derramado, sin embargo, algunos de los problemas detectados, y que deberían resolverse lo antes posible, han sido: etiquetado incorrecto o inexistente del tipo y capacidad de la batería, terminales oxidados (43% de los casos) y falta de medidas para evitar cortocircuitos accidentales entre terminales en un 86% de las instalaciones visitadas. En cualquier caso, los problemas más

graves detectados han sido la interconexión en paralelo de varias baterías (71%) y, en todos los SFA, los niveles de electrolito se encontraban por debajo del mínimo (ver figura 5).

**Figura 5: Deficiencias detectadas en las baterías de los SFA**

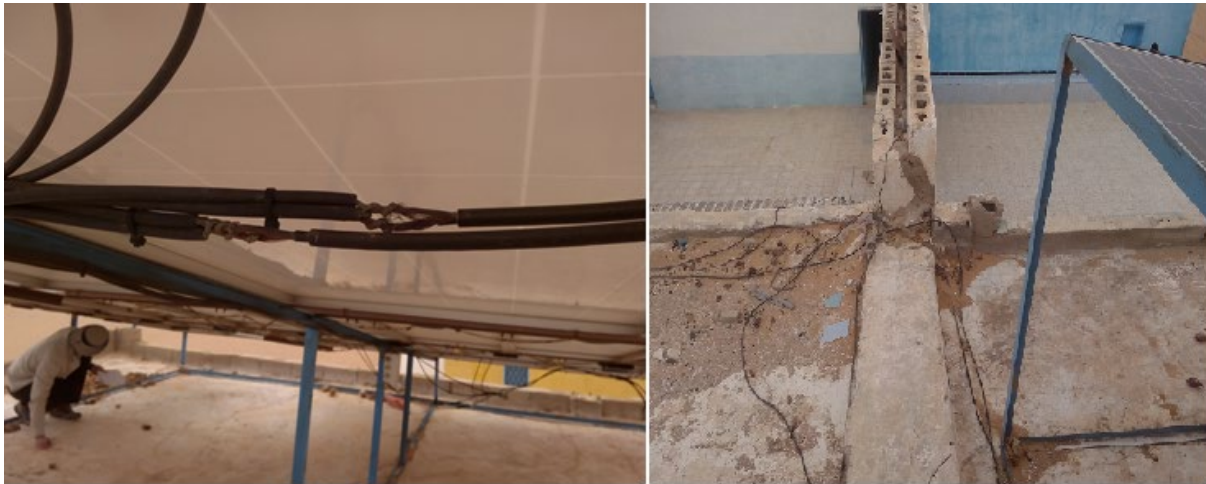
El cableado de todas las instalaciones presenta serias deficiencias, principalmente relacionadas con los puntos de conexión, su fijación a la estructura y canalizaciones, así como la sección mínima requerida, tal y como se aprecia en la figura 6.

**Figura 6: Malas prácticas detectadas en el cableado de los SFA**
