02-014

ANALYSIS OF THE DESIGN AND EXECUTION OF TAITER GATES FOR THE SPILLWAYS OF THE BÁRCENAS DAM USING FINITE ELEMENTS METHOD

The Bárcenas dam, located in Ponferrada (León), controls the river Sil flood with three Tainter-type spillway gates of 6x10m. Due to their age, the gates and drive systems required an update. This research presents the restoration work of the Tainter's gates by anticorrosive treatment, the replacement of the existing drives of Galle chains and mechanical reducers by modern oleohydraulic cylinders, and the renovation of closures and maneuvering elements. The inherent flexibility of the gates, with a lattice-like structure, implies a design particularized by finite elements and great care in the execution of olehydraulic drive systems. For the correct implementation, it has been necessary to use hanging scaffolding in addition to the need for a cofferdam for weir control water reservoir levels in the spillways.

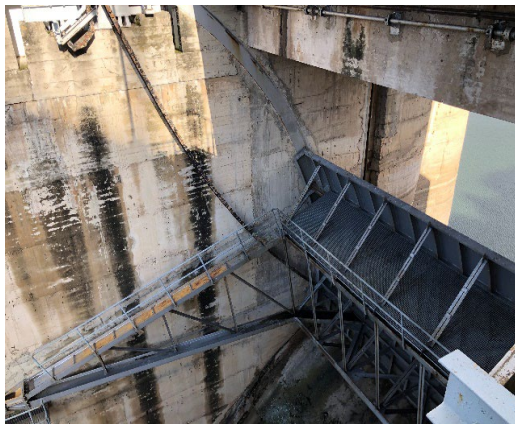
Ilustración 1 Estado inicial

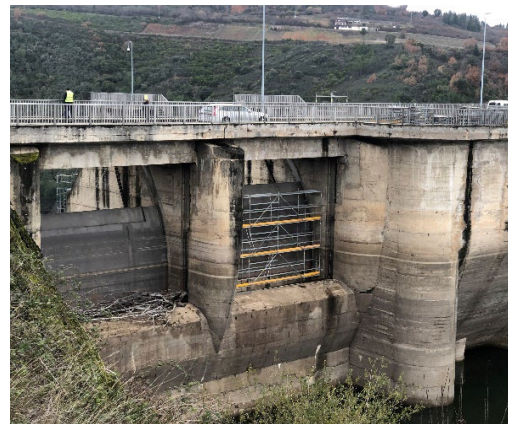
**Ilustración 2 Vista desde aguas arriba.
Véase árbol en aliviadero**

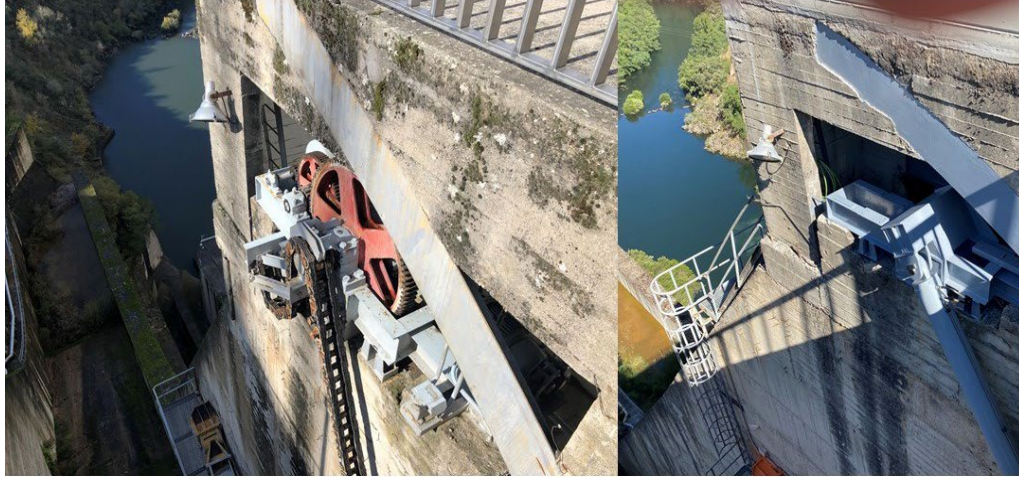
Se ha usado el mismo soporte de bulón existente en la compuerta, que se reforzó para que las tensiones de compresión no superen los 800 kg/cm² en ningún punto del conjunto. El eje de giro del cilindro estará emplazado en el mismo lugar que el eje de tiro de la cadena existente, pero con un nuevo soporte diseñado exprefeso para los cilindros nuevos.

Ilustración 3 Soporte del cilindro antes de la actuación (cadena Galle), foto izquierda, y después de la actuación con cilindro oleohidráulico. (foto derecha)

Se sustituyó el sistema de accionamiento mediante cadenas por uno de cilindros óleo-hidráulicos. Los cilindros de los accionamientos son de dimensiones interiores $\varnothing 110/\varnothing 220$ y 254 mm de diámetro exterior, longitud de 11.432 mm extendido y 4.845 mm de carrera, para presión de trabajo de 120 bar y una presión de prueba de 200 bar, con charnela trasera y rótula en cabeza de vástago.

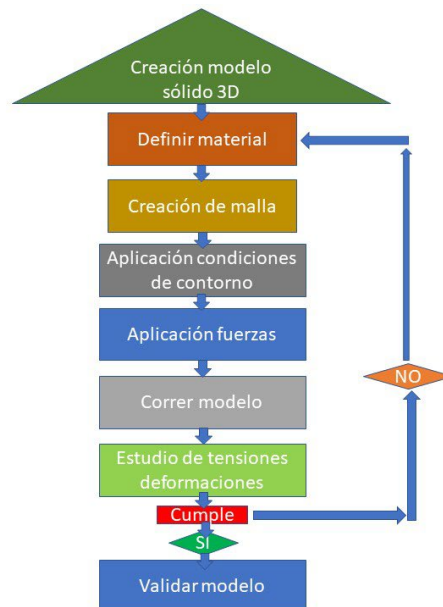
Ilustración 6. Diagrama flujo metodología validación modelo 3D

El proceso comienza con la generación del modelo en 3D definiendo cada material con sus propiedades elásticas, a continuación se genera la malla de nodos y se aplican las restricciones de movimientos que tendrá el apoyo de los cilindros. Seguidamente se aplican

las fuerzas actuantes para posteriormente correr el modelo de elementos finitos. Se estudian las tensiones y deformaciones y si son asumibles se valida el modelo. En el caso de no ser válidos habría que reforzar las zonas con materiales de distintas capacidades elásticas.

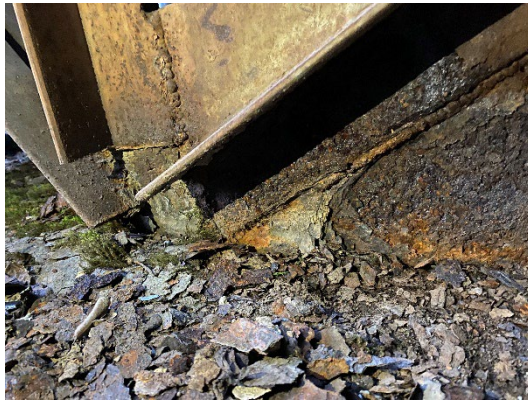
Durante la realización de los trabajos se encontraron perfiles importantes estructuralmente dañados por corrosión avanzada, fundamentalmente en la compuerta con clapeta, cuyas fugas habían caído sobre la estructura de forma persistente. Estos perfiles fueron sustituidos y/o reforzados en cada zona, con un trabajo delicado y cuasi artesanal.

Ilustración 7 Nudo de la compuerta con importantes corrosiones

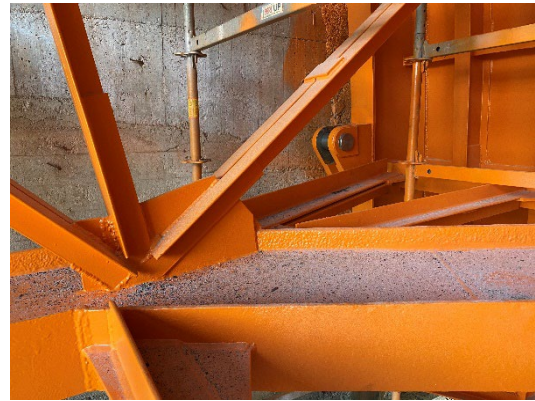
Ilustración 8 Mismo nudo reparado, chorreado, imprimado y pintado

Se preparó la superficie a base de un chorreado abrasivo, grado Sa 2,5 norma ISO 8501(2008), tras la cual se aplicó una capa de imprimación epoxi universal con 65 micras de espesor seco.

Seguidamente, y en dos capas de recubrimiento epoxi reforzado con escamas de fibra de vidrio (EpoxiGlass Flake), con espesor total seco de 350 micras (200+150) se realizó la imprimación. El color RAL 2003, naranja pálido, fue exigencia de los propietarios de la presa.

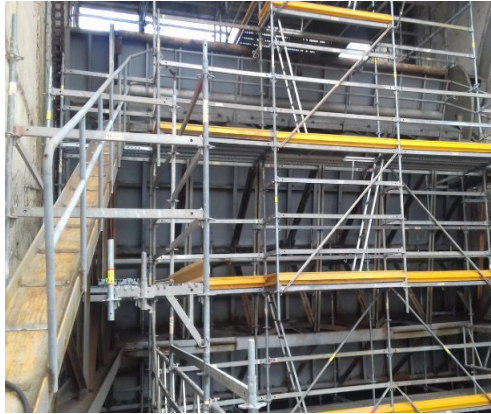
Figura 7: Compuerta imprimada

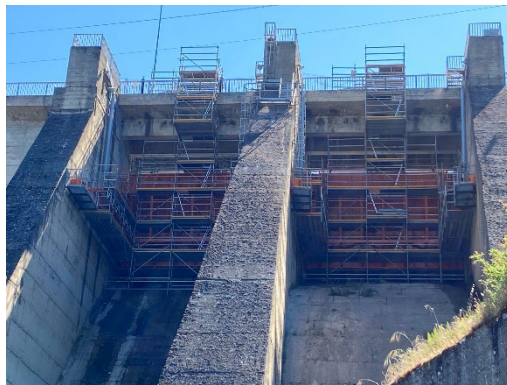
Figura 9: Andamiaje desde aguas abajo

Para dar solución a estos dos aspectos se instalaron andamios tanto aguas arriba como aguas abajo de ambas compuertas que permitían acceso a todos los puntos a tratar con total seguridad y que, durante la fase de chorreado, sirvieron de soporte a un sistema de plásticos de contención que evitaron el vertido de productos tantas aguas arriba en el vaso del embalse como aguas abajo en el cauce. Los andamios dotaban de acceso seguro y se utilizaban como plataforma de trabajo.

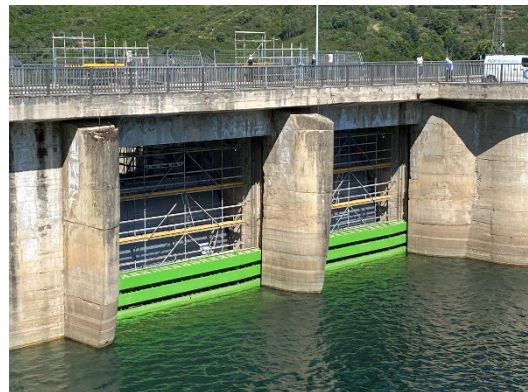
Figura 10: Andamiaje desde aguas arriba y ataguía (en verde)

Al ser una estructura en servicio hay que compatibilizarla con la explotación normal de la presa. Durante la ejecución se presentó una avenida de agua a raíz de unos episodios de lluvias coincidiendo con los trabajos en los que eran necesarios los andamios por lo que se tuvo que ataguiar los aliviaderos con compuertas específicas existentes con el fin de poder continuar con los trabajos sin tener que desmontar los andamios. La seguridad de la infraestructura estaba asegurada por la existencia de un aliviadero intermedio que era el responsable de laminar la avenida durante ese periodo. Al disponer de ataguías en sendos vanos y desagüe intermedio se pudo realizar los trabajos sin limitaciones por la explotación del embalse.

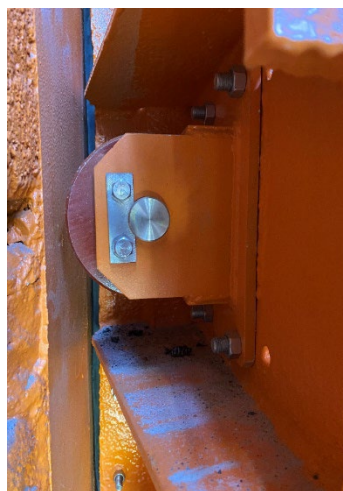
Ilustración 10 Detalle del sistema de guiado

Se realizaron detalladas mediciones tanto topográficas como con ayuda de guías láser para obtener un plano detallado de la forma de los hierros fijos por los que se desplaza la compuerta y, muy importante, la posición relativa de los ejes de giro de los cilindros con respecto a ellos y con respecto a los ejes de giro de los brazos.

Con estos minuciosos datos fue posible determinar la posición exacta en que debían colocarse los cilindros y también las juntas de cierre para que en su trayectoria no hubiera puntos conflictivos.

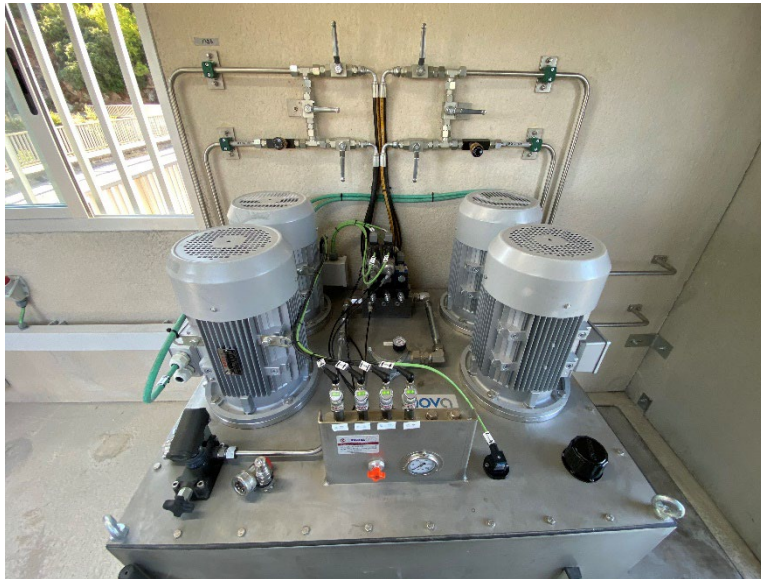
Ilustración 11 Grupo oleohidráulico

En este tipo de compuertas es muy crítica la capacidad de apertura y cierre en todo momento. La fiabilidad del sistema de accionamiento para apertura ha quedado asegurada por cuatro grupos motor-bomba redundantes para impulsar aceite a los cilindros.

En cuanto al cierre, dado que la compuerta es capaz de cerrar por su propio peso se ha dotado a la central oleohidráulico y a su armario eléctrico de la capacidad para realizar la bajada por gravedad con funcionamiento de las bombas y con reguladores de caudal de bajada. No obstante, lo anterior, como redundancia se ha realizado un sistema externo e independiente de la electricidad para, mediante válvulas manuales, poder hacer bajar las compuertas por gravedad.

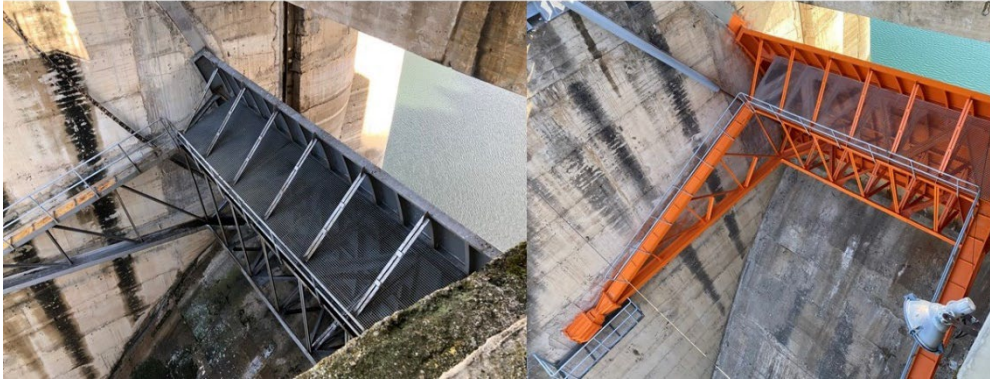
Ilustración 12 Composición de imágenes del antes y el después de la actuación

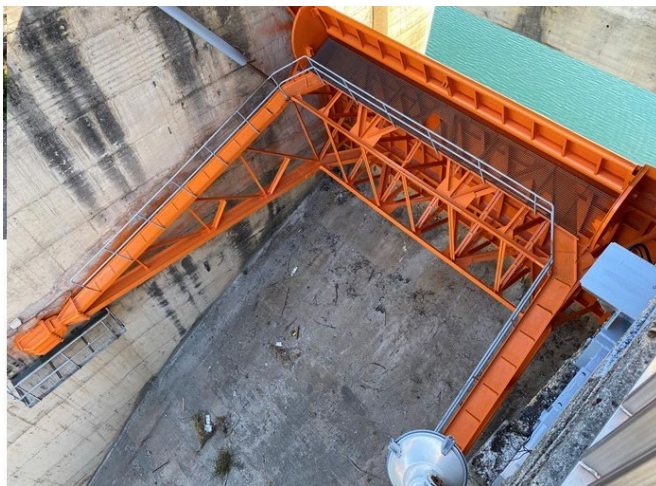
Ilustración 13 Estado final de las compuertas desde coronación.

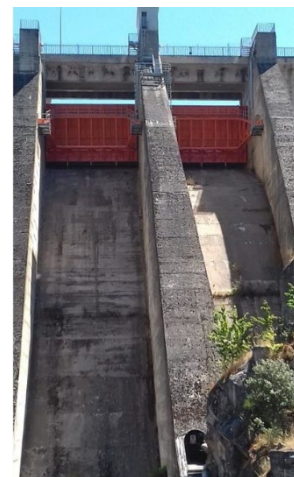
Ilustración 14 Estado final de las compuertas desde aguas abajo
