CONSUMER-ORIENTED SELF-REPAIR MATERIAL DESIGN: SMALL APPLIANCE CASE STUDY

Keywords: consumer; self-repairability; small appliance; EEE; kettles

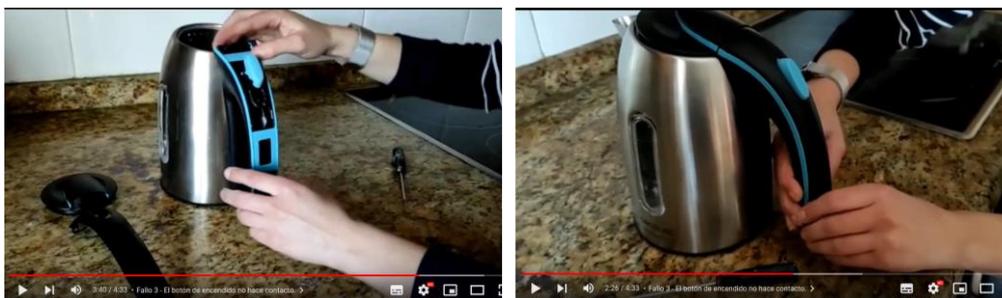
Figura 2: Capturas del video

casera, un hervidor real (sin renders) y con poca edición. La figura 2 muestra algunas capturas de pantalla del video.

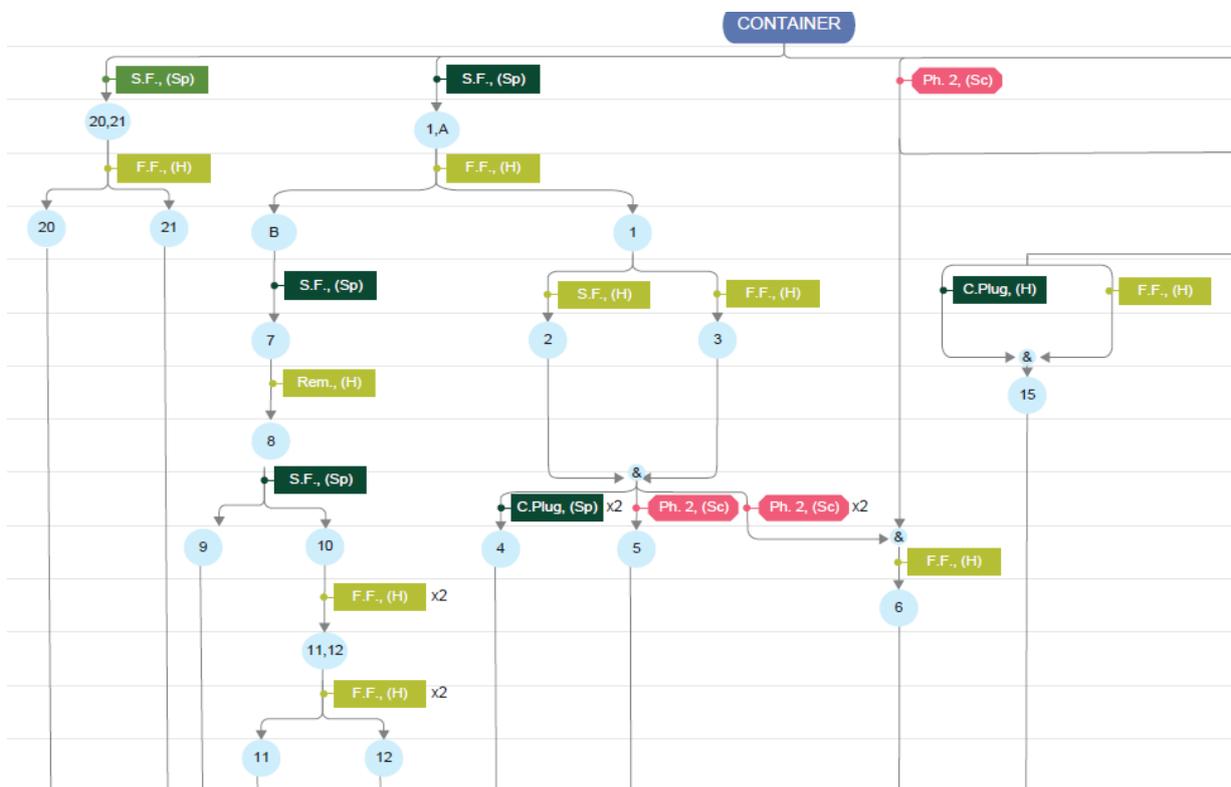
Figura 3: *Disassembly map* del contenedor / jarra del hervidor

- Guía de desensamblaje: Se desarrolló un documento escrito y gráfico basado en el *Disassembly Map* (DM) de De Fazio, Bakker, Flipsen, y Balkenende (2021). El DM muestra la arquitectura del producto para proporcionar una breve descripción de cómo se construye, de manera que los diseñadores puedan identificar las áreas de difícil acceso y/o reparabilidad y rediseñar en consecuencia. El DM se utilizó como base en la creación de la guía de desensamblaje (Figura 4), por lo que se adaptó el DM (Figura 3) para mostrar al consumidor de manera clara y concisa cómo desmontar el hervidor, en qué orden y con qué herramientas quitar las piezas. Además, incluye indicaciones visuales de advertencias e indicaciones similares a las discutidas en IFixIt (2022) para guiar al usuario a través de las partes más complejas (Figura 4b). Adicionalmente, se proporcionó una primera página indicando los principales fallos y la información técnica del producto (Figura 4a). Las tres páginas (principales fallos y cómo solucionarlos, guía de desensamblaje del contenedor / jarra y de la base) se proporcionaron impresas.

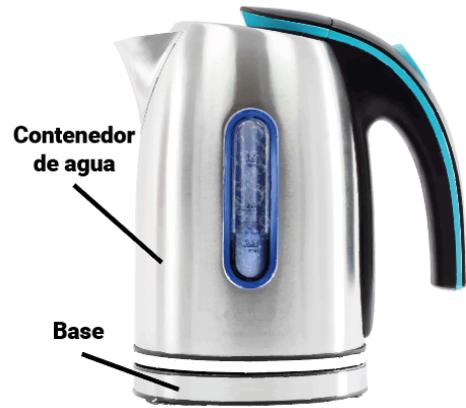
Figura 4: Guía de desensamblaje

a) 1ª hoja: principales fallos del hervidor e información técnica

Fallo: El hervidor no se enciende

Si el botón y su mecanismo no contactan de forma adecuada, el circuito eléctrico no se cierra y por lo tanto no se pone en funcionamiento. Para verificar esto, es necesario abrir el hervidor y verificar que los cables están perfectamente conectados a lo largo de todo el circuito. Por ello, siga los pasos hasta verificar que el componente 4 (mecanismo del botón) tiene los cables electrónicos (comp. 15) bien conectados. Si es así y todavía no funcionan, continúa comprobando que todas las conexiones del cable están bien conectadas.

En ocasiones, puede que el termostato, como consecuencia de algún error eléctrico, se haya quemado o que el bimetal no se encuentre bien posicionado impidiendo que el hervidor se encienda. Dada la complejidad en cuanto a la reparación, este no es la causa del fallo inducido en el caso práctico.

Marca: xxxxxx
Modelo: xxxx
Descripción: Hervidor de agua
Voltaje: 230-50/60 Hz
Medidas: 22x14x23 cm
Peso: 790 gramos
Potencia: 1630 W
Capacidad: 1,2 litros
Material: acero inoxidable

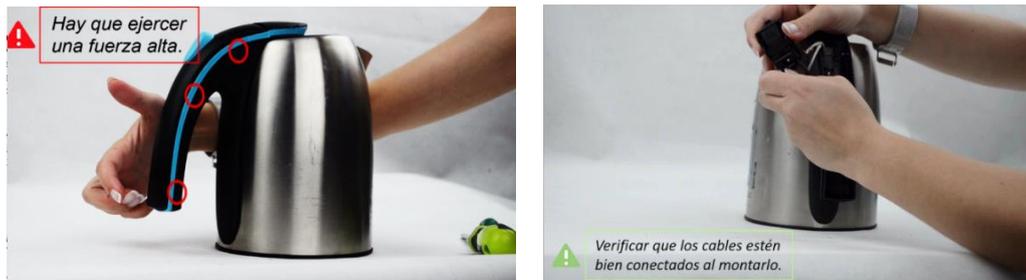
Figura 5: Capturas del video tras el rediseño

- Video: El video fue grabado en un estudio fotográfico con una mejor iluminación, por lo que la sensación general después de verlo fue (según lo indicado por las 3 voluntarias) que la información ahora estaba siendo proporcionada por el fabricante y no por un consumidor general, incrementando así el grado de confianza. La duración del video es de 9 minutos y 36 segundos. Figura 5.

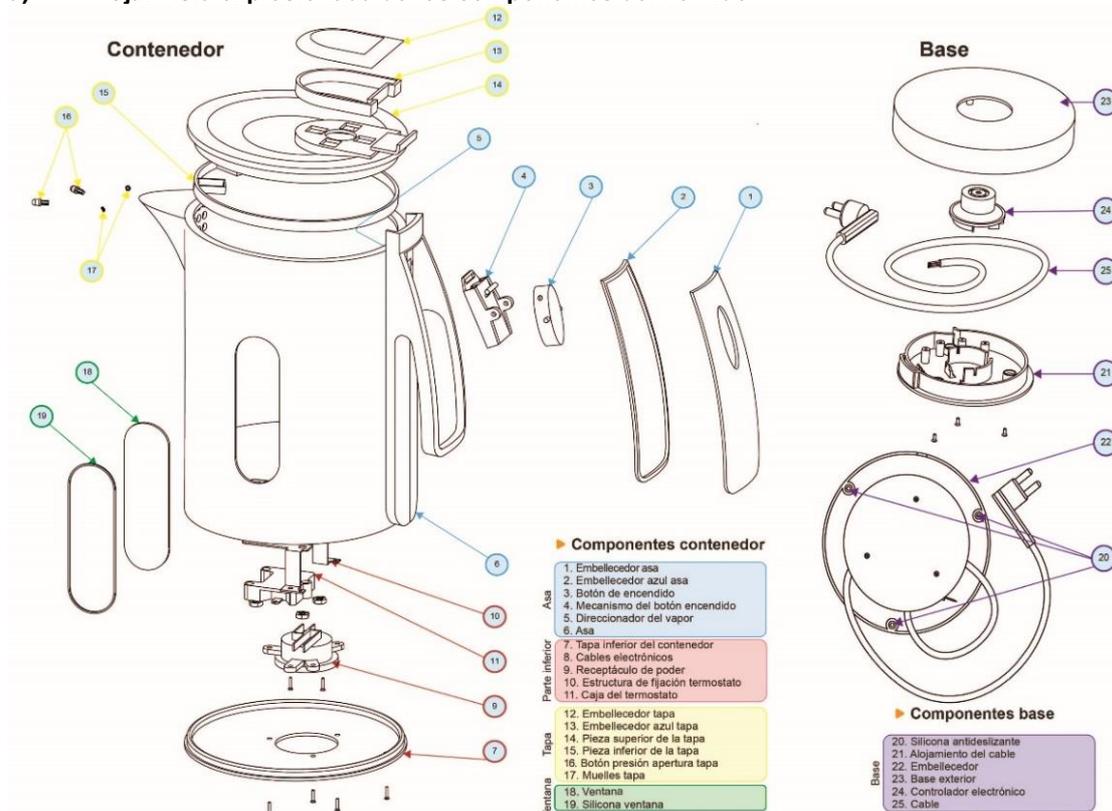
a) 1ª hoja: vista explosionada de los componentes del hervidor

- Guía de desensamblaje: La guía de desensamblaje ha experimentado cambios importantes. En primer lugar, se agregó una vista explotada de todos los componentes a la información anterior (Figura 6a), ya que dos de las tres voluntarias en la prueba y validación de la documentación dijeron que podría ser de utilidad. Se propuso codificar por colores las diferentes partes del hervidor (mango, tapa, parte inferior y base) para facilitar la identificación visual de los diferentes componentes en el diagrama de la guía de desensamblaje, como se muestra en la figura 6b.

Figura 6: Guía de desensamblaje tras el rediseño
