### **The influence of terrain anomalies in the construction of a logistics platform in Paterna (Valencia)**

José Luis Fuentes-Bargues<sup>1</sup>; Daniel Fuentes-Bargues<sup>2</sup>; Aurelio Sanchis-Llopis<sup>2</sup>; José Rafael Cámara-Vallés<sup>3</sup>; Manuel Sánchez-Aparicio<sup>3</sup>

The aim of this paper is to present a case study of a logistics platform that it shows the influence of the terrain anomalies both in the technical aspect and in the economic aspect of the execution of a project.

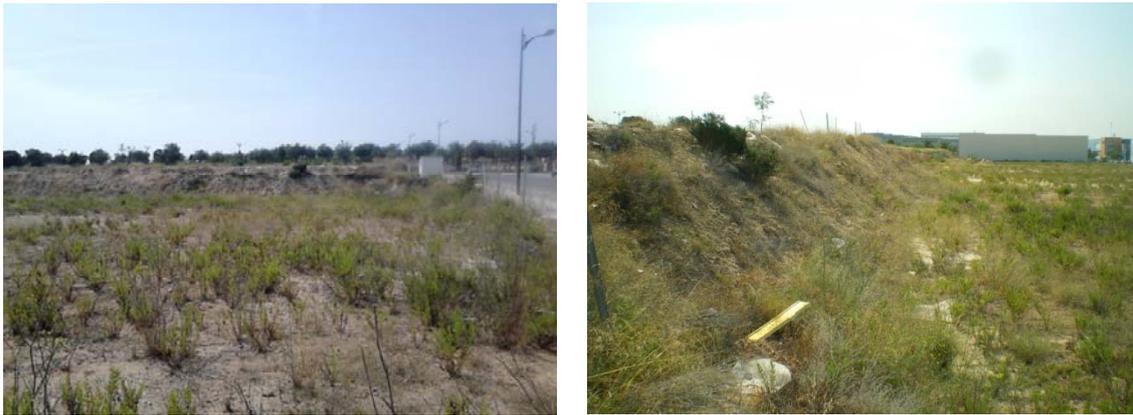
**Figura 2: Estado Inicial Parcela. Fuente: Elaboración Propia**

El edificio objeto de esta comunicación es el Centro de Almacenamiento y Distribución de Electrodomésticos de la empresa ELDISSER S.A. situado en el Polígono Táctica de la localidad de Paterna (Valencia). Este complejo logístico de 25.282,62 m<sup>2</sup> se proyectó en una parcela de 33.769 m<sup>2</sup>, la cual recae a tres calles (Algepser, Corretger y LLanterer) (Figura 1) con un desnivel máximo entre la calle Algepser (colindante con las naves construidas) y el chaflán entre las calles LLanterer y Corretger de 7,1 m. La parcela presenta dos niveles de terraplenado, una plataforma a nivel de la calle Algepser, siguiendo la pendiente de ésta, y la segunda plataforma a nivel de la calle Corretger, siguiendo la pendiente de ésta (Figura 2).

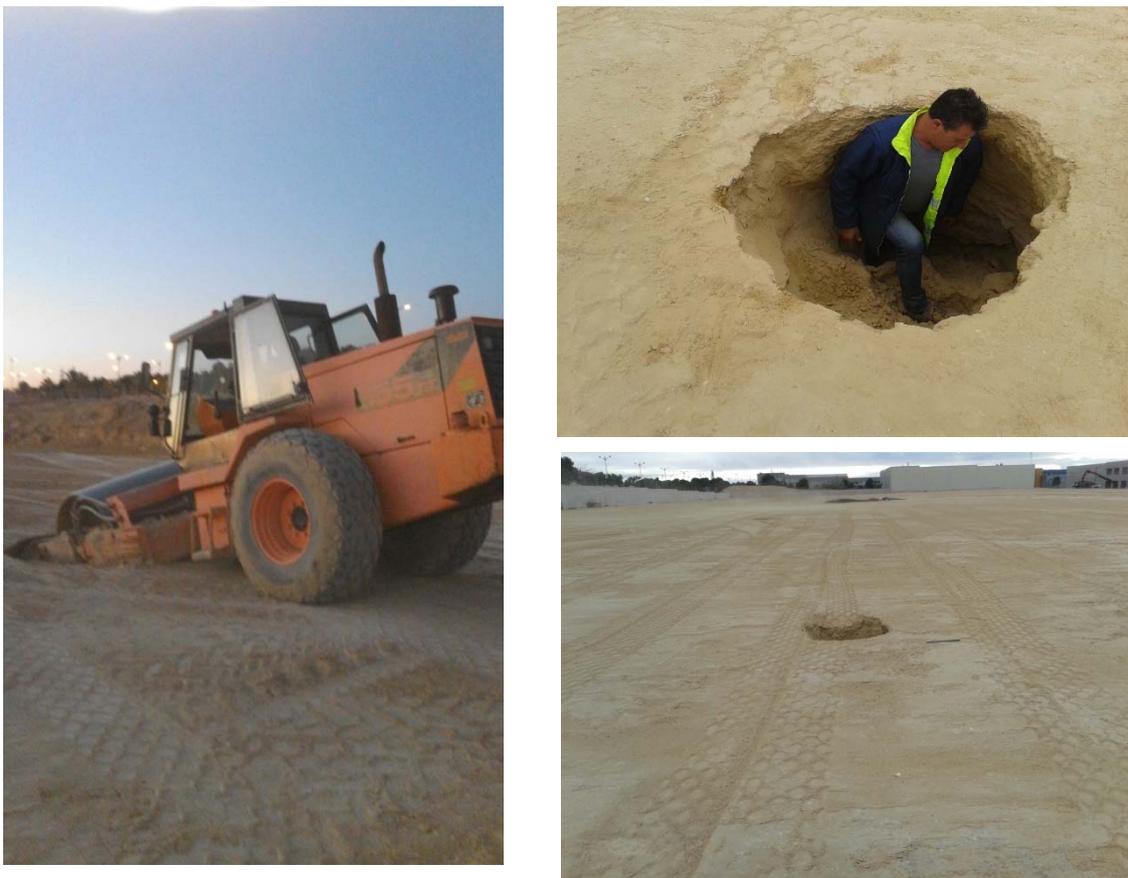
**Figura 3: Problemática durante compactación Nov. 2015. Fuente: Elaboración Propia**

Las obras de desmonte y terraplenado de la parcela para conseguir un plataforma uniforme para la construcción de la nave industrial se iniciaron en Septiembre de 2015. Durante la ejecución de los trabajos de acondicionamiento de la parcela se produjo el hundimiento parcial del terreno del terreno durante los trabajos de compactación (12/11/2015) y posteriormente, debido a las lluvias que se sucedieron en días posteriores (15-16/11/2015), se produjeron una serie de sumideros en la superficie del terreno (Figura 3).

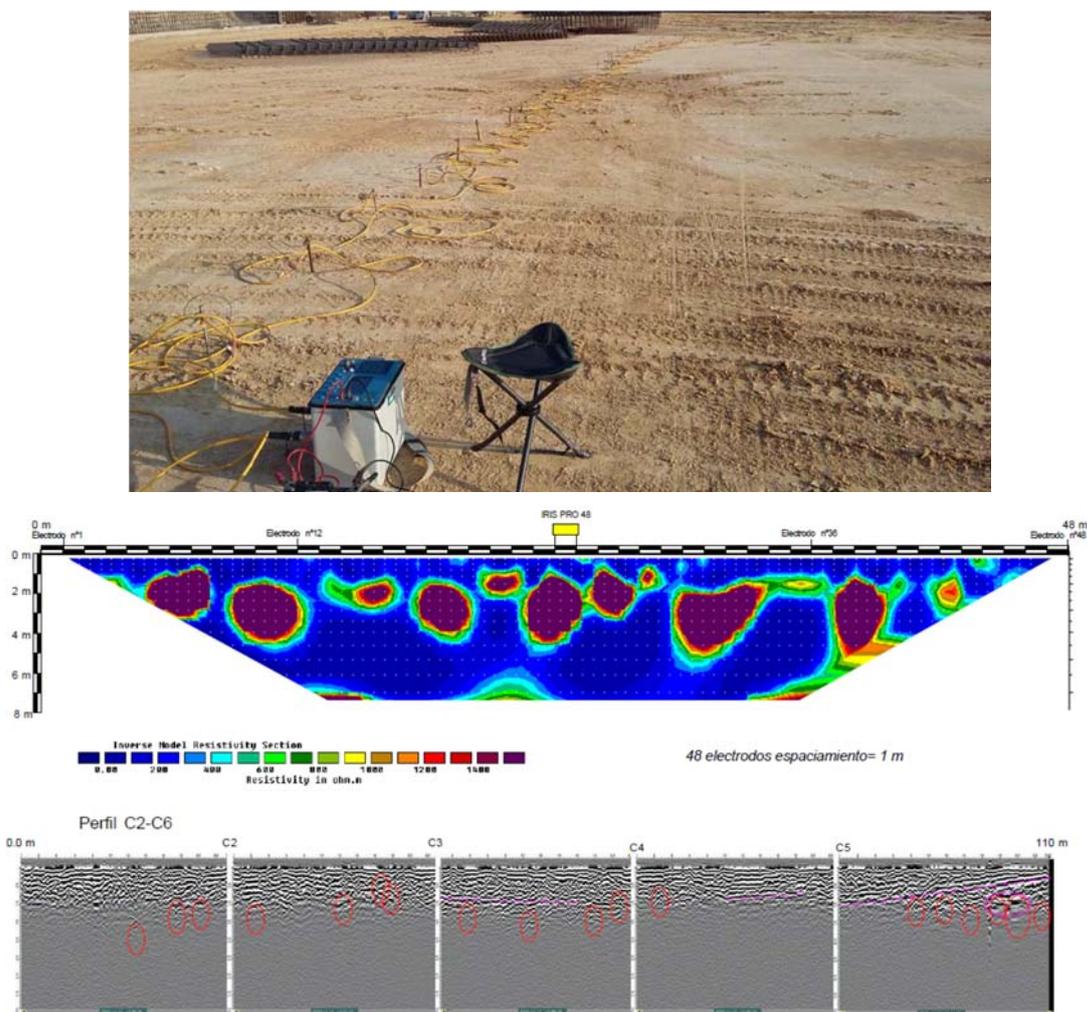
**Figura 4: Imagen de pruebas y resultados de tomografía y georádar. Fuente: Prodein**

Ante las anomalías detectadas se solicitaron ensayos complementarios. En este caso se realizaron una serie de ensayos mediante la técnica de georádar y unos perfiles tomográficos cercanos a la zona donde se había producido el colapso del terreno, así como una serie de catas mecánicas en varias zonas de la parcela (Figura 4).

Los resultados del informe complementario indicaron que el terreno tenía una peligrosidad alta frente a la subsidencia, debido a que el agua se filtraba en el terreno con un flujo subsuperficial y erosionaba los niveles arenosos de menor compacidad, quedando en superficie un sustrato de areniscas generalmente de baja capacidad portante pero cementadas formando una especie de bóveda. Cuando se aplicaba una carga en superficie o por inundación (lluvias), esas capas cementadas podían ceder con el correspondiente colapso de las cavidades (Prodein, 2015). Este tipo de problemática es habitual en alguna zona de España, como Zaragoza, (Simon et al., 2009) y en líneas generales se ha incrementado en los últimos años en muchos terraplenes de infraestructuras lineales como autovías, autopistas, plataformas para el tren de alta velocidad y canales (De Justo, Durand y Justo, 2002; Montenegro Sanz y Pérez Rodríguez, 2013).

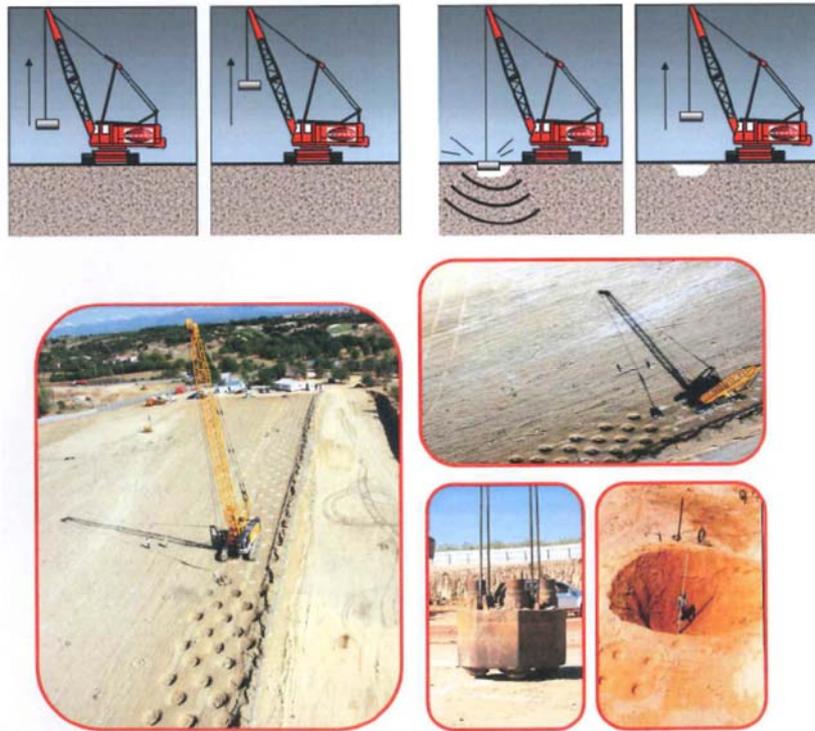
**Figura 5: Proceso de Compactación Dinámica. Fuente: Menard España S.A.**

En primer lugar se planteó una solución integral para toda la parcela, consistente en una compactación dinámica de alta energía. Este proceso consiste en la mejora de la capacidad portante del terreno mediante la aplicación de esfuerzos dinámicos en superficie, basados en la caída desde una cierta altura (entre 15-25 metros) de una maza con un peso de varias toneladas (entre 10-20 toneladas). Este proceso se realiza en varias pasadas y según mallas intercaladas, con un número de golpes definidos por huella (Figura 5). La alternativa de la compactación dinámica suponía un incremento de presupuesto de ejecución de 427.200 euros y un plazo de ejecución de un mes aproximadamente, siempre que se dispusieran de dos equipos trabajando durante las 24h.

Desde el punto de vista técnico la compactación dinámica eliminaría el problema, tanto para la cimentación como para la solera, porque se aplicaría a toda la superficie de la parcela. No obstante, era necesario analizar los posibles efectos secundarios que pudiera tener el uso de esta técnica sobre colindantes y sobre la infraestructura viaria del polígono, así como el posible incumplimiento de la Ordenanza Municipal de Ruidos y Vibraciones de Paterna en el horario nocturno. De hecho se realizó una consulta a los técnicos municipales, a los que no les pareció compatible con la normativa municipal en materia de ruidos y vibraciones.

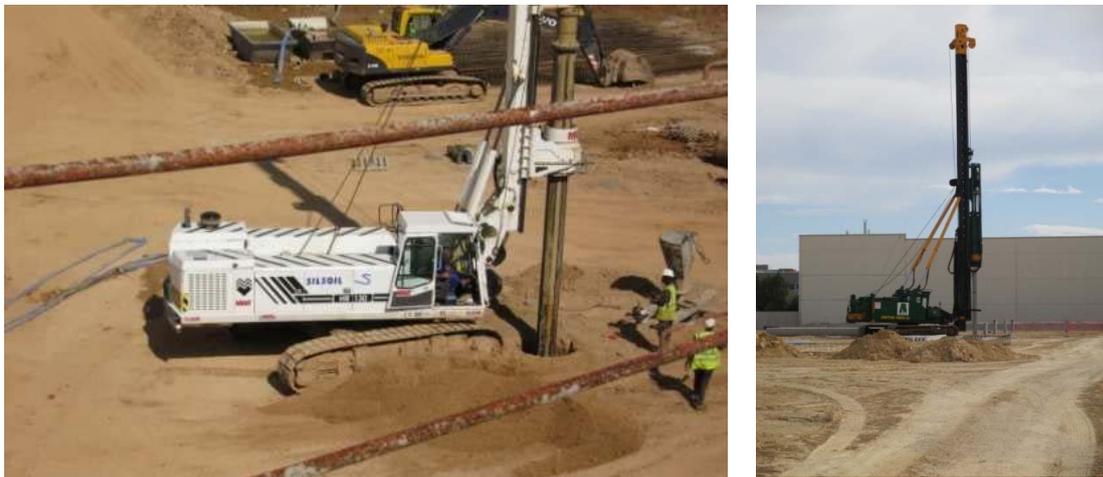
**Figura 6: Proceso de Pilotaje in Situ y Prefabricado. Fuente: Silsoil y Elaboración Propia**

En segundo término se planteó la ejecución de una cimentación profunda mediante pilotaje y un recalde de la superficie de la solera mediante micropilotes. Los pilotes o micropilotes tienen como objetivo transmitir las cargas de la estructura al terreno a través del fuste (y a través de la punta si se llegará al firme). Respecto a la cimentación se plantearon dos opciones, la ejecución de pilotes in situ o mediante pilotes prefabricados (Figura 6).

Se optó entonces por la solución de cimentación profunda mediante pilotes y recalce por micropilotes de la solera del edificio industrial. Tras analizar diversas propuestas de empresas especializadas, se optó por una solución de cimentación profunda mediante pilotes prefabricados, ya que su tiempo de ejecución era inferior a la ejecución con pilotes in situ.

Se utilizaron pilotes prefabricados, verticales de hormigón HA-50, de sección recta y de Clase 1 según la norma UNE-EN 12.794 (AENOR, 2006). El tipo de pilote fue el P235 (forma cuadrada de 235x235 mm) de P14 Cimentaciones (P14 Cimentaciones, 2016), armados en toda su longitud mediante barras de acero corrugado de calidad B500SD con 4 barras de acero de diámetro 16 mm, y cercos cada 15 cm de diámetro 6 mm. La carga estructural máxima de compresión en servicio (tope estructural) de este tipo de pilotes es de 85 toneladas.

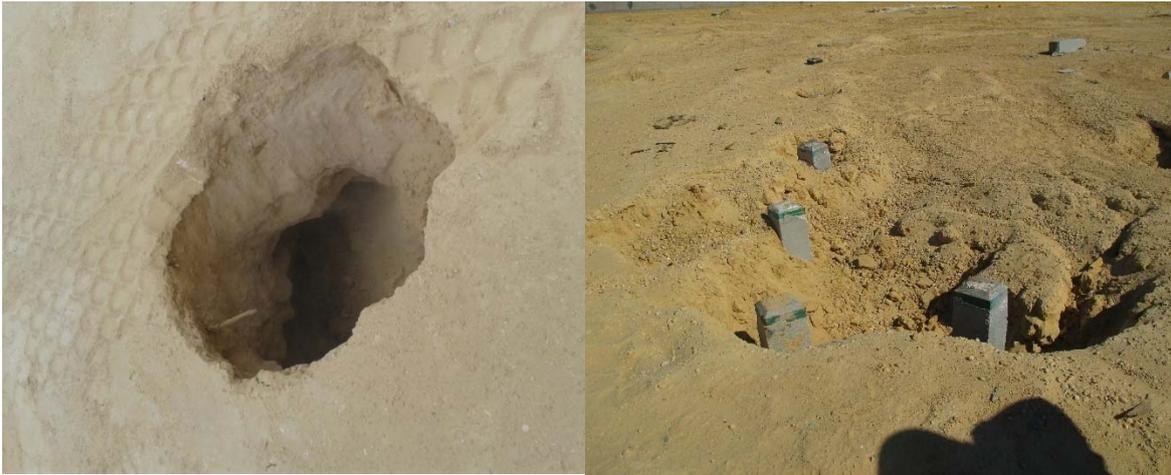
**Figura 7: Colapsos del terreno durante cimentación. Fuente: Elaboración propia**

Tras el análisis de las diferentes soluciones técnicas planteadas, se rechazó en primer término la tercera alternativa planteada porque no generaba una seguridad de que se eliminaran completamente todas las anomalías del terreno, y se podría producir algún colapso del terreno cuando el edificio estuviera totalmente construido, con las graves consecuencias que ello acarrearía. De hecho, los colapsos del terreno siguieron produciéndose en fases posteriores del movimiento de tierras y de cimentación, tal y como se muestra en la Figura 7. Además ésta solución generaba una incertidumbre en cuanto a plazos y costes porque no era posible su estimación previa.

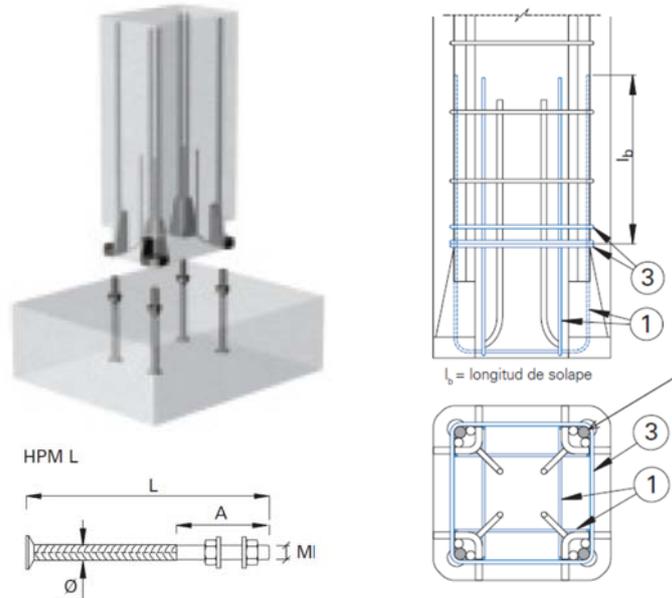
**Figura 8: Sistema Peikko en cimentación. Fuente: Peikko**

diferentes disposiciones y armados, pero todo ellos con un canto insuficiente para la ejecución de un anclaje posterior de los pilares prefabricados de hormigón sobre una cimentación tipo cáliz (prevista inicialmente). Dados los condicionantes, se optó por una conexión entre el elemento de cimentación y el pilar prefabricado mediante un sistema Peikko tipo HPM-\*/L, es decir tornillos cortos tipo L, los cuales transfieren las fuerzas de compresión y tracción mediante la adherencia de las barras corrugadas y la parte cónica de su zona inferior (Figura 8). En la Figura 9 se puede ver una secuencia de imágenes del proceso de cimentación.

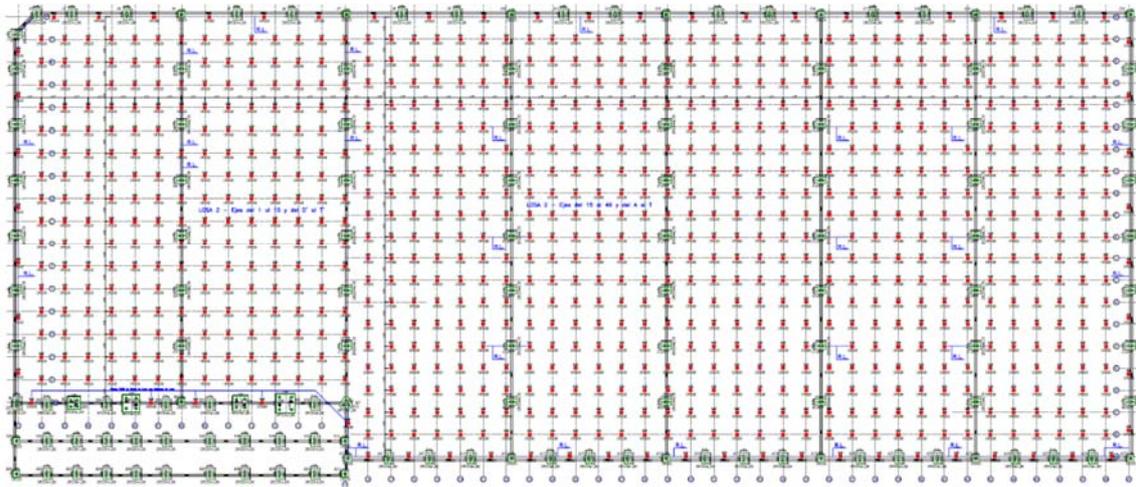
**Figura 10: Malla de micropilotes para el apoyo del pavimento industrial. Fuente: P14 y Elaboración propia**

Con objeto de prever posibles colapsos del terreno debajo del pavimento industrial que debe soportar el almacenamiento en altura (en apilamiento en bloques hasta una altura de 6 m y en estanterías hasta una altura de 10 m) se optó por la ejecución de una solera de hormigón estructural apoyada sobre una malla de micropilotes prefabricados hincados formando una cuadrícula de 5x5 m (Figura 10).

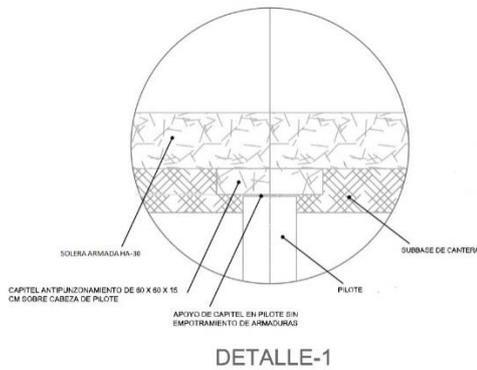
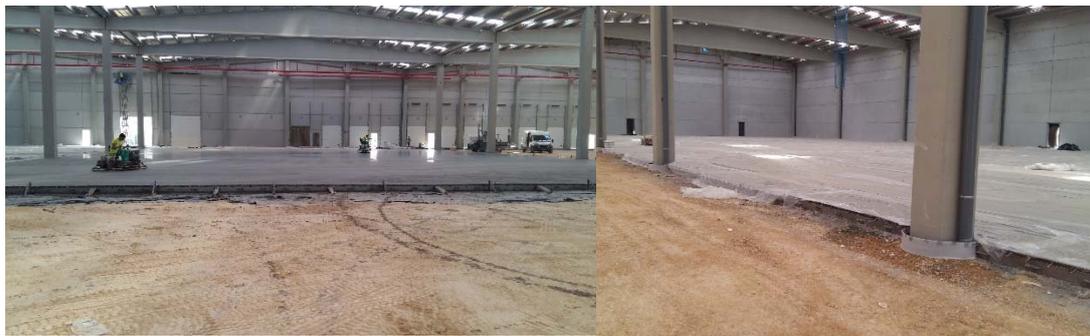
**Figura 11: Ejecución del pavimento industrial. Fuente: Elaboración propia**

Sobre los pilotes hincados se ejecutó un capitel de 60x60x15 cm y posteriormente el pavimento industrial sin juntas de retracción, realizándose únicamente juntas de construcción en pastillas aproximadamente de 3.000 m<sup>2</sup>. En las zonas perimetrales y en puntos singulares (pilares, muelles de carga, arquetas) se realizaron refuerzos con mallazo 15x15x6. La solera se realizó con hormigón armado HA-30 de 23 cm de espesor, armada con fibras metálicas Rinol Twinoplate (Rinol, 2016) con una dosificación de 45 kg/m<sup>3</sup>, y acabado fratasado con una capa de rodadura de cuarzo-corindón con una dosificación de 4 kg/m<sup>2</sup> (Figura 11).

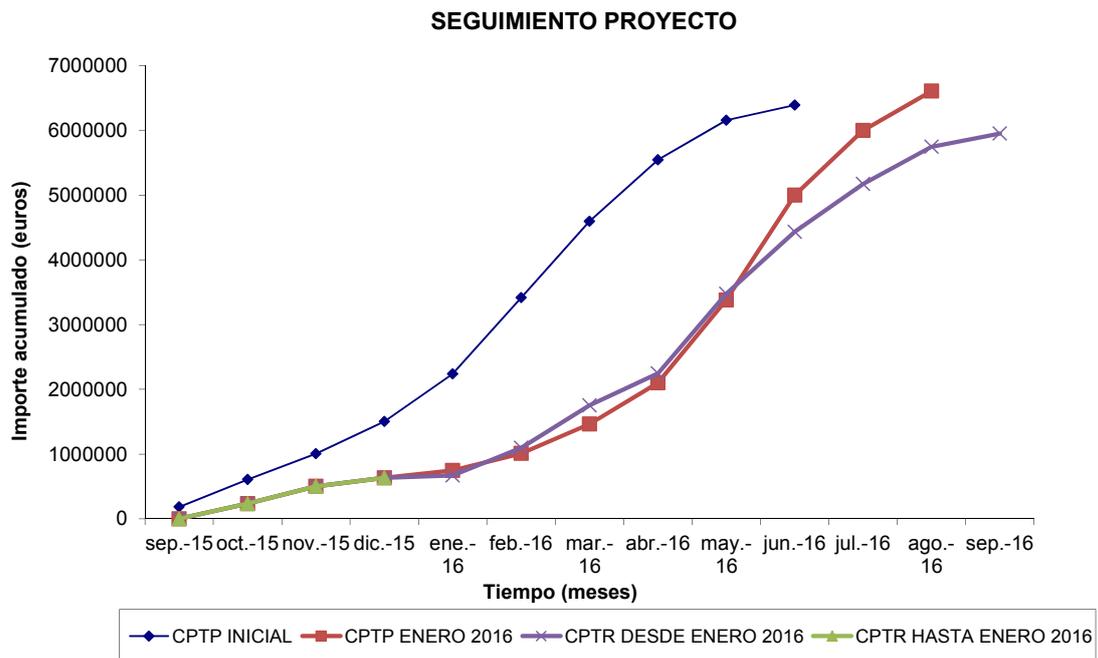
**Figura 12. Seguimiento del Proyecto. Fuente: Elaboración propia**

El presupuesto inicial del proyecto, incluyendo algunas instalaciones que directamente ejecutaría el promotor con sus propios medios o con industriales habituales ascendía a la cantidad de 6.386.513,5 euros. Se presenta a continuación en la Figura 12 las curvas de seguimiento correspondientes al presupuesto y a la certificación (datos cedidos por la Dirección Facultativa), no disponiendo de los costes reales de la ejecución ya que se trata de datos confidenciales de la empresa constructora.

En color azul se muestra la planificación inicial de costes donde la fecha de finalización del proyecto se estimaba en la segunda quincena de Junio. Tras la detección de los problemas del terreno (16-11-2015), transcurrió un mes y tres semanas entre la

diagnosis del problema, análisis de las soluciones, selección de la alternativa y contratación de ésta, empezando los trabajos correspondientes a la cimentación profunda el 13 de Enero de 2016. En amarillo se muestra la certificación correspondiente a los meses de Septiembre a Diciembre, donde se puede ver la falta de producción como consecuencia del problema. El Índice de Rendimiento de Plazo (IRP) a fecha 31-12-2015 era de 0,283 y el retraso previsto con estos datos sería de cuatro meses y medio aproximadamente (finalización prevista 31/10/2016).

El importe de la solución planteada de cimentación profunda y refuerzo inferior de la solera ascendió a la cantidad de 360.447,3 euros, ampliándose el plazo por requerimiento de la propiedad en solo dos meses y medio (finales de Agosto 2016), reajustándose los plazos de las tareas y solapando su ejecución, con el consiguiente

trabajo posterior de coordinación en obra. Se estableció la nueva línea base (curva roja) tomando los valores certificados como parte de la planificación. En color morado se muestra la certificación del proyecto, dónde se puede ver cómo hasta el mes de Mayo de 2016 el proyecto seguía la planificación perfectamente.

Las curvas de planificación y certificación no coinciden en su punto final porque la propiedad modificó calidades de los materiales y subcontrató directamente algunas de las instalaciones y acabados, no ajustándose la línea base que se había creado en Enero de 2016. El proyecto finalizó con un mes de retraso donde se fueron intercalando actividades de acabado de oficinas, con pruebas de puesta en marcha de las diversas instalaciones. En la Figura 13 se muestran algunas imágenes del Centro de Almacenamiento y Distribución de Electrodomésticos finalizado.
