STRUCTURAL CALCULATION FOR THE RECOVERY OF A HISTORIC LUMBER STRUCTURE WITH LOSS OF SECTION BY XYLOPHAGES ATTACK

Rojo Vea, Sergio¹; Gutiérrez López, José Luis²; Vergara González, Eliseo P.²;
Vergara González, David²

¹ Sergio Rojo Vea Arquitecto, ² Área de Proyectos de Ingeniería. Universidad de La Rioja

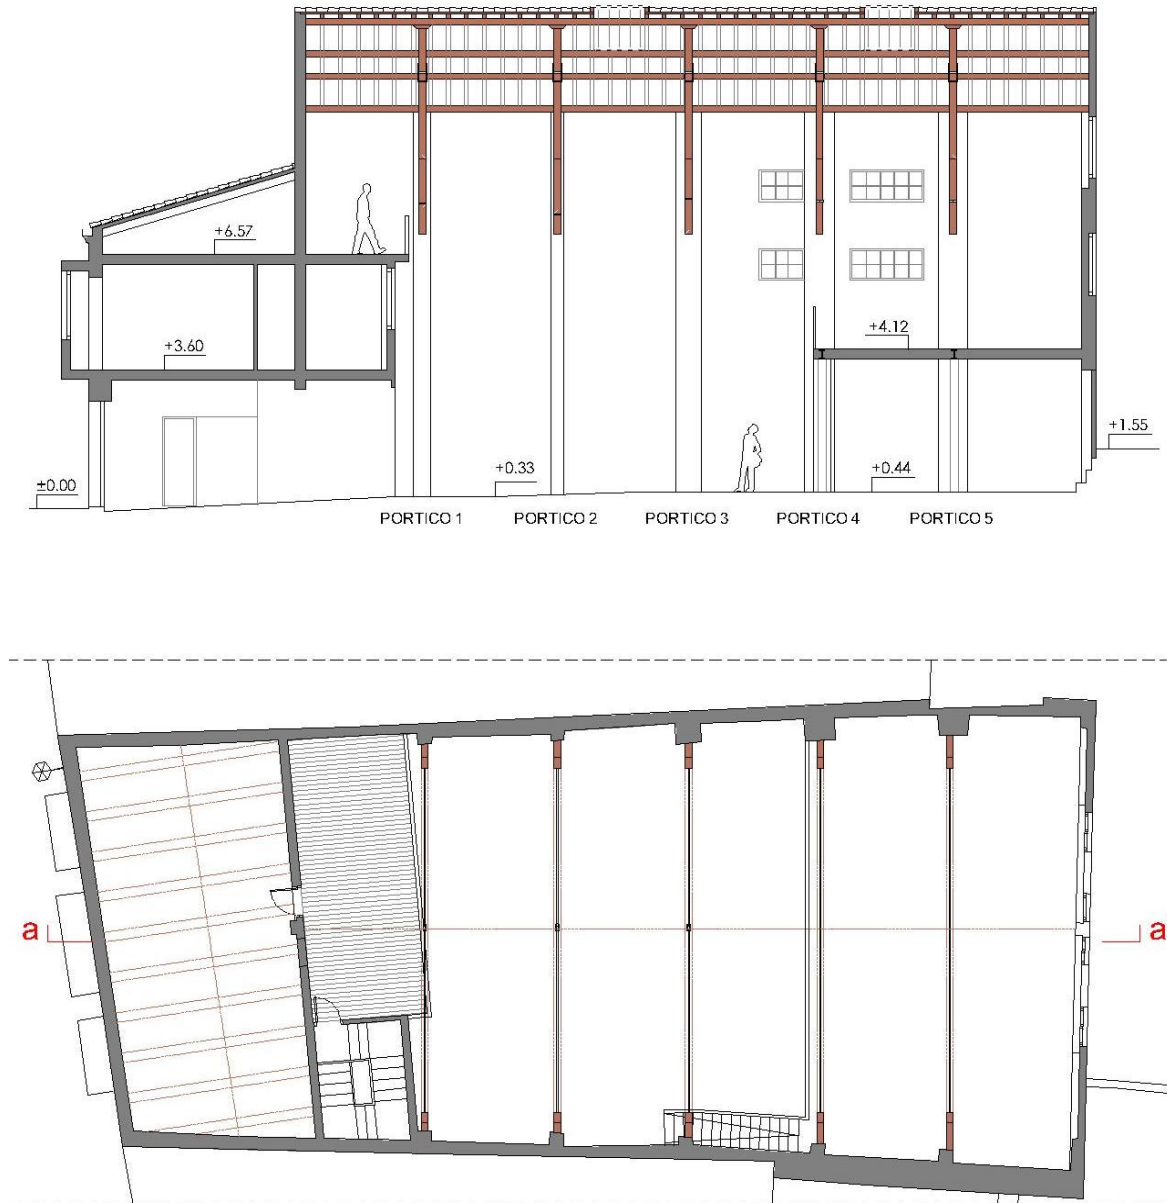
Figura 2. Planta y sección longitudinal del edificio

planta baja y una vivienda en planta primera, con cubierta a un agua hacia la calle. La segunda, que es el objeto de nuestro estudio, es una nave central, con cubierta a dos aguas y sustentada por cinco pórticos que salvan un promedio de unos 11 metros de luz, con unas cerchas cuyo cometido era el de cubrir el espacio escénico del que fue el Liceo Artístico Literario de Logroño (ver figura 2).

Si nos detenemos en este aspecto y reflexionamos sobre él con más profundidad, repararíamos en que hasta las tres primeras cerchas, llegaban las medianeras de los edificios colindantes, mientras que las pilares de los pórticos 4 y 5 quedaban libres de muros en su extremos exteriores. Estas medianeras, en nuestro caso, podrían haber estado colaborando a resistir los esfuerzos de empuje transmitidos por la cubierta, y ayudando a que los esbeltos pilares de ladrillo (inútiles a flexión) y de 11 metros de altura, pudieran mantener su posición vertical. Se deduce que los pilares de los pórticos 4 y 5 no pudieron aguantar en su día las acciones de empuje provocadas por los pares y debieron ser reforzados con nuevos tirantes que contrarrestasen estos empujes, de ahí que fuesen distintos y de ahí que los pilares fueran regruesados hasta el punto de dejar los abarcones embebidos.
