03-043

### **STUDY TO IMPROVE THE QUALITY CONTROL TESTS OF AN ALUMINIUM PROFILE MANUFACTURING COMPANY**

The company is dedicated to aluminium metal carpentry for the manufacture of roller shutters, roller doors and mosquito nets and has implemented the UNE-EN ISO 9001 quality standard. In recent years, the demands of new customers in terms of product quality have led to the creation of a laboratory in which to carry out quality tests throughout the entire production process in order to check that the technical specifications are met in accordance with the customer, the company and the current legislative framework. In this work, the results of the review of the test protocols and the machinery used are presented, comparing them with the corresponding UNE standards, the main deficiencies found and the needs for improvement during the quality control of the raw coil, liquid paint and finished product (lacquered aluminium). Finally, a redistribution of the work equipment in the quality laboratory has been carried out in order to optimise the performance of the current tests and the new ones proposed, as a result of the review carried out.

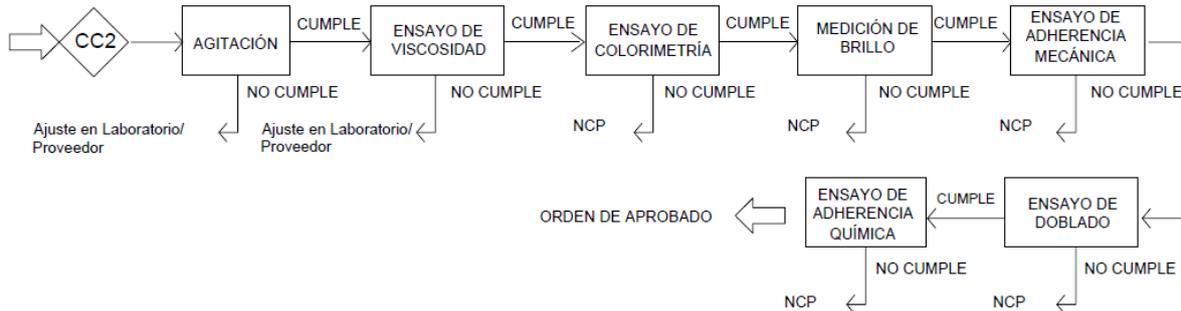
**Figura 2. Diagrama de bloques Control de Calidad II**

El **Control de Calidad II** tiene como objetivo la aceptación de la muestra de pintura que recibe el laboratorio por parte del proveedor. Si no cumple con las especificaciones técnicas requeridas para agitación y viscosidad, se procede al ajuste de dichos parámetros en el laboratorio o bien se devuelve al proveedor como una NCP para su reemplazo. La opción elegida dependerá del acuerdo previamente establecido entre la empresa y el proveedor de la pintura. Tras realizar los análisis necesarios que permiten dar la aceptación al lote, la bobina pasa a la siguiente fase y entra en producción, siendo aplicada en la línea. A continuación, en la Figura 2 se muestra el diagrama de bloques que define este proceso.

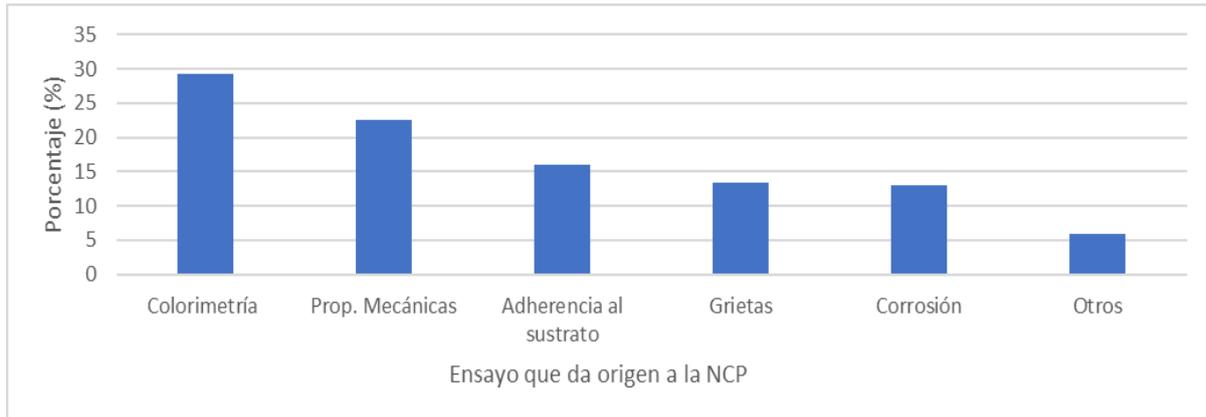
**Figura 4. Clasificación de las incidencias en función del tipo de defecto.**

Los resultados de las NCP se han clasificado según la causa por la que el cliente no está conforme con el producto (colorimetría, propiedades mecánicas, adherencia al sustrato, grietas, corrosión y otros). La Figura 4 muestra la cantidad de reclamaciones en porcentaje asociadas a cada motivo detectado.

Se observa en la Figura 4, que el mayor porcentaje de no conformidades son los defectos en colorimetría (29,33 %), seguido de las propiedades mecánicas (22,47 %) adherencia al sustrato (15,92 %), grietas (13,36 %), corrosión (12,99 %) y otros defectos (5,93%).

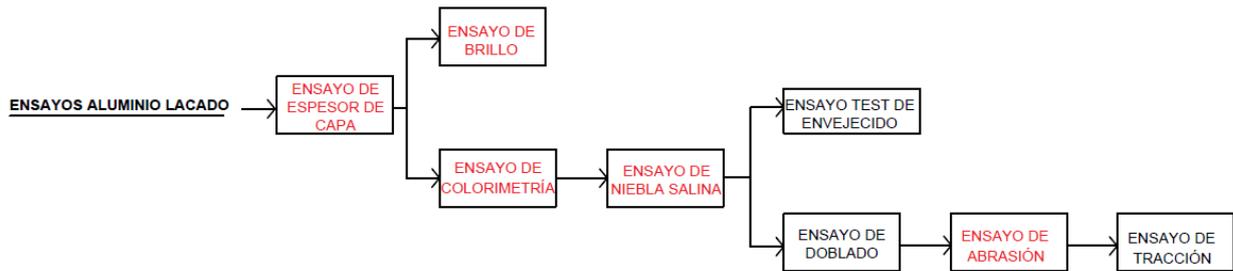
**Figura 7. Nuevos ensayos en el Control de Calidad III.**

Este ensayo se propone en el Control de Calidad III con el objetivo de determinar la resistencia a la abrasión de un recubrimiento orgánico, lo que dará precisión al ensayo de adherencia mecánica y química y a las incidencias que están relacionadas con el desgaste de la capa de película sobre la banda de aluminio. El procedimiento que se va a seguir para realizar este ensayo sigue el fijado por la norma UNE-EN 13523-16:2005 (Metales pintados en banda continua. Métodos de ensayo. Parte 16: Resistencia a la abrasión) (Aenor, 2005). Para su implementación será necesario adquirir un abrasímetro Taber, una balanza analítica y un dispositivo de extracción localizada.

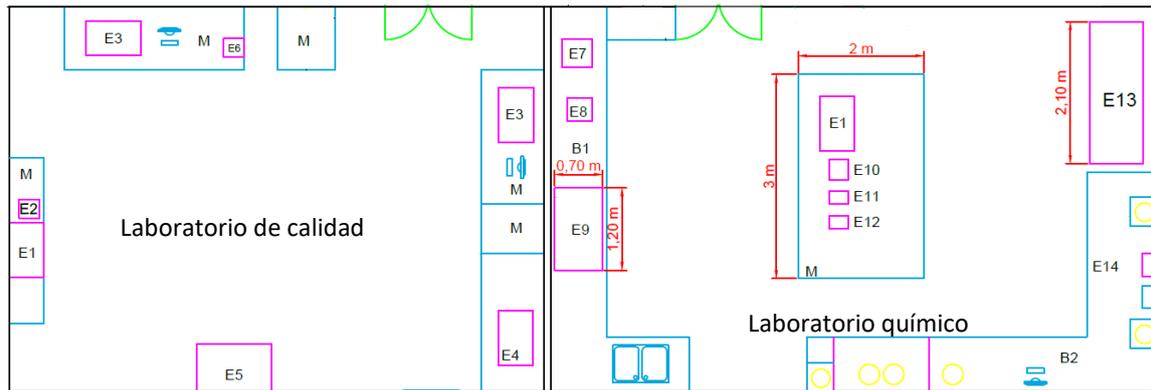
Figura 8: Redistribución laboratorios

Tras realizar un análisis de la situación actual de los laboratorios, se propone la redistribución del mismo donde el principal objetivo es la optimización y la realización de los ensayos de calidad bajo un buen sistema de control de calidad. En la Figura 8, se muestra la nueva distribución de la maquinaria en el laboratorio.

CÓDIGO	DESCRIPCIÓN	CÓDIGO	DESCRIPCIÓN
B	BANCADA	E8	VISCOSÍMETRO
E1	PRENSA DOBLADO	E9	HORNO
E2	MANDRIL CILÍNDRICO	E10	COLORÍMETRO
E3	MÁQUINA TRACCIÓN	E11	BRILLÓMETRO
E4	ABRASÍMETRO	E12	MEDIDOR DE ESPESOR
E5	TROQUELADORA	E13	CÁMARA NIEBLA SALINA
E6	MICROMETRO	E14	EQUIPO ENSAYO DE ADHERENCIA
E7	AGITADOR	M	MOBILIARIO

En la nueva redistribución de los laboratorios, se han definido zonas en las que se ha instalado la nueva maquinaria, se han reubicado de forma óptima la maquinaria antigua y, además, se ha realizado una ampliación del laboratorio químico, además de, una sala de reuniones y un almacén de documentos que se encuentran en otra sección.
