## REHABILITACIÓN DE UNA ANTIGUA MINA DE CARBÓN PARA FINES LÚDICOS

Martínez, G.<sup>(p)</sup>; Rodríguez, F.; Pecharroman, D.; Fernández, I.

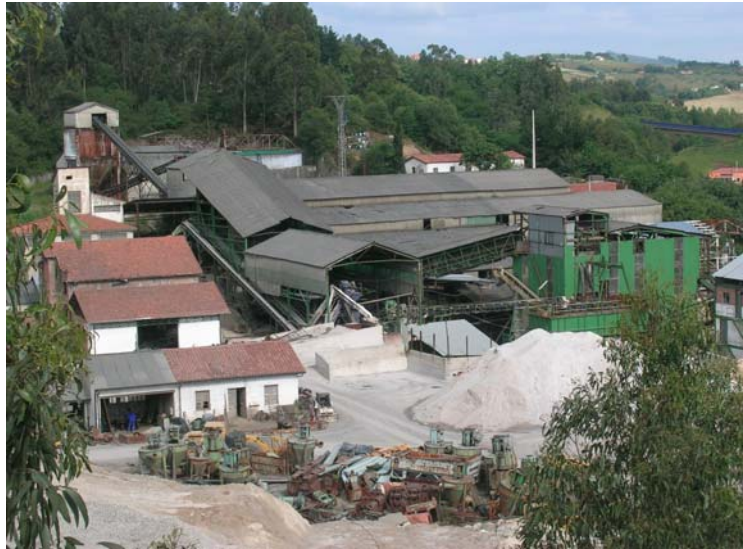
Figura 2. Vistas de la mina

La mina de carbón y espato flúor, que se pretende rehabilitar se encuentra en el concejo asturiano de Llanera en Asturias (España).

La bocamina del pozo de carbón se encuentra bastante más deteriorada debido a su antigüedad y la escasa conservación a la que ha sido sometida.

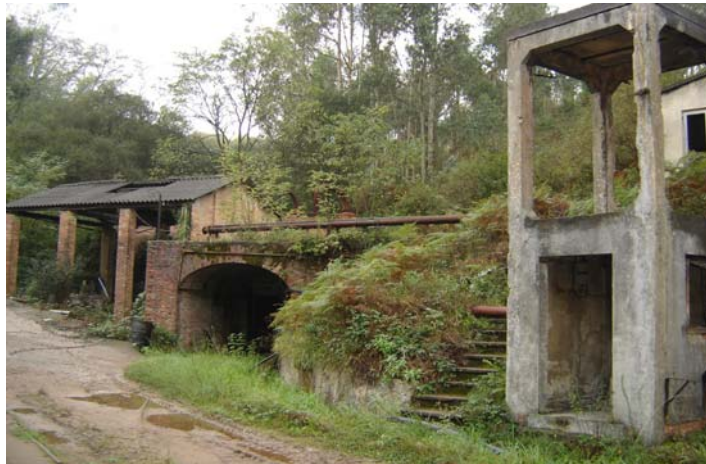
Figura 3. Boca de la mina de fluorita

En la zona Sur de la mina se encuentra la antigua bocamina del pozo de carbón, al lado de esta se encuentra la bocamina del pozo de la fluorita.

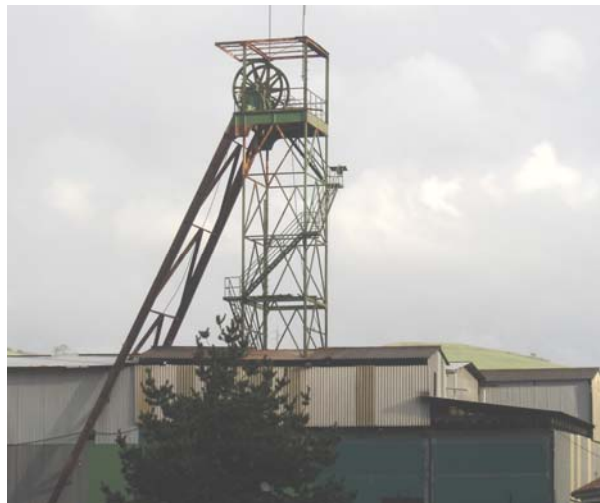
Figura 5. Vista del Castillete

Otra construcción ya mencionada anteriormente es el castillete que no necesita ninguna obra de acondicionamiento puesto que ha sido recuperado recientemente.

También existen otras construcciones, como el lavadero situado en la parte norte, que actualmente están en uso por lo que en principio no se realizará ninguna acción sobre ellas, y el castillete, que no necesita restauración ya que conserva su estructura debido a unas obras de restauración anteriores.
